Jornada Técnica sobre **Accesibilidad** al Patrimonio Monumental

Madrid, 4 Octubre, 2016

**LA EXPERIENCIA DEL
AYUNTAMIENTO DE VITORIA-GASTEIZ,
ANTE EL RETO DE MEJORAR LA ACCESIBILIDAD
DEL PALACIO DE VILLA SUSO**

PROYECTO BÁSICO
MEJORA DE ACCESIBILIDAD DEL PALACIO VILLASUSO
PLAZA DEL MACHETE 1, VITORIA-GASTEIZ ALAVA

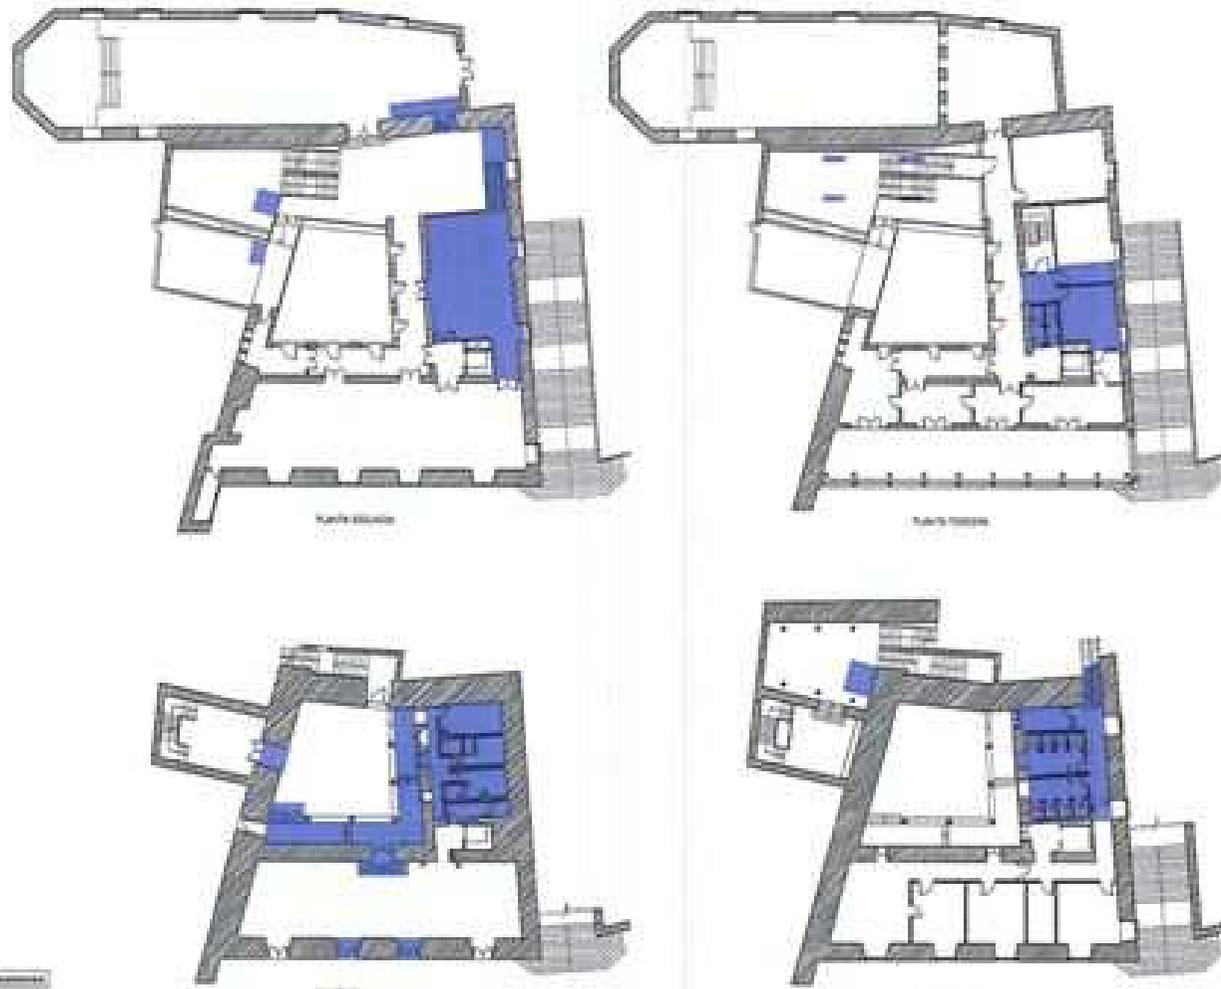
PLANTA EPIDROLÓGICA
ESTRUCUTURA Y DESARROLLOS

PROYECTO BÁSICO. MEJORA DE ACCESIBILIDAD DEL PALACIO VILLASUSO
 Situación: PLAZA DEL MACHETE 1, VITORIA-GASTEIZ Fecha: DICIEMBRE 2014

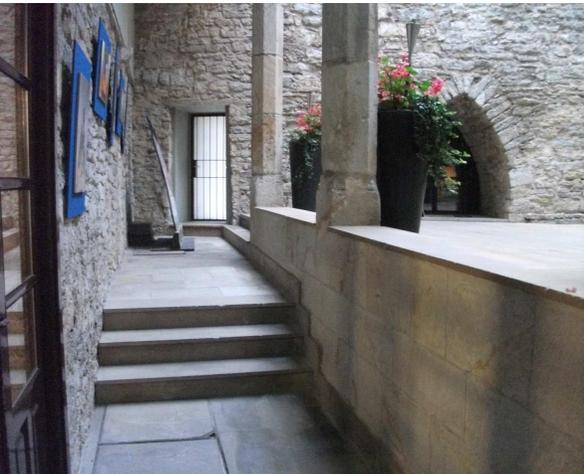
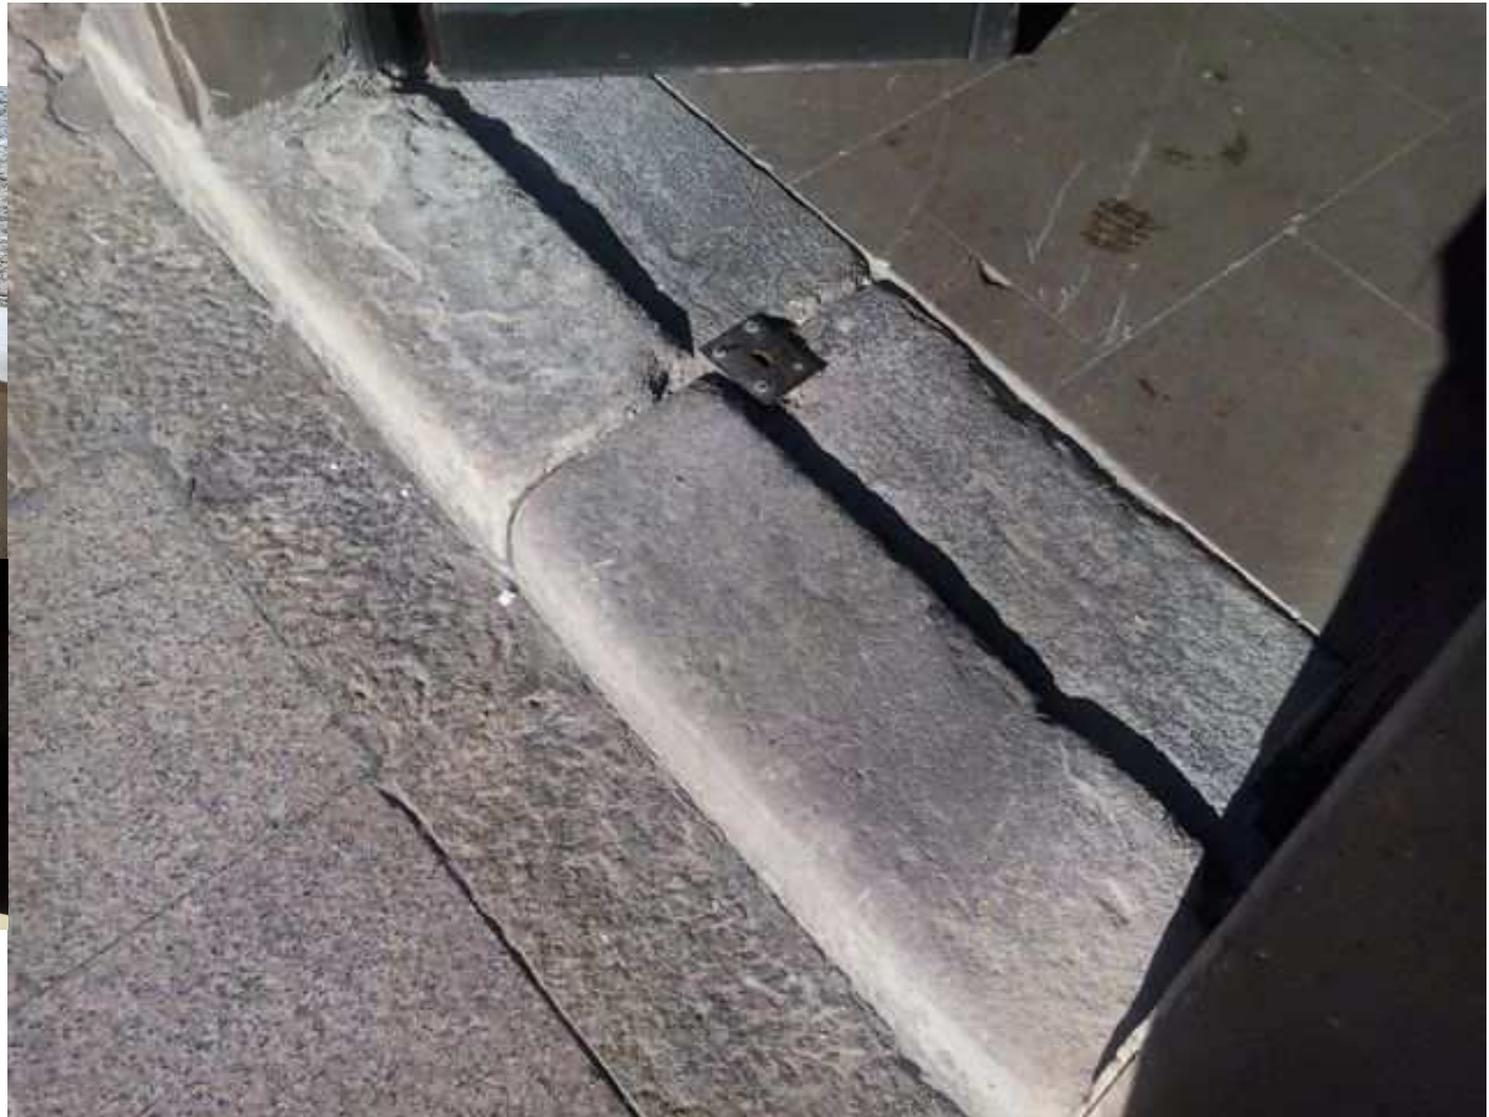
ACCESOS - ESCALONES - RAMPAS

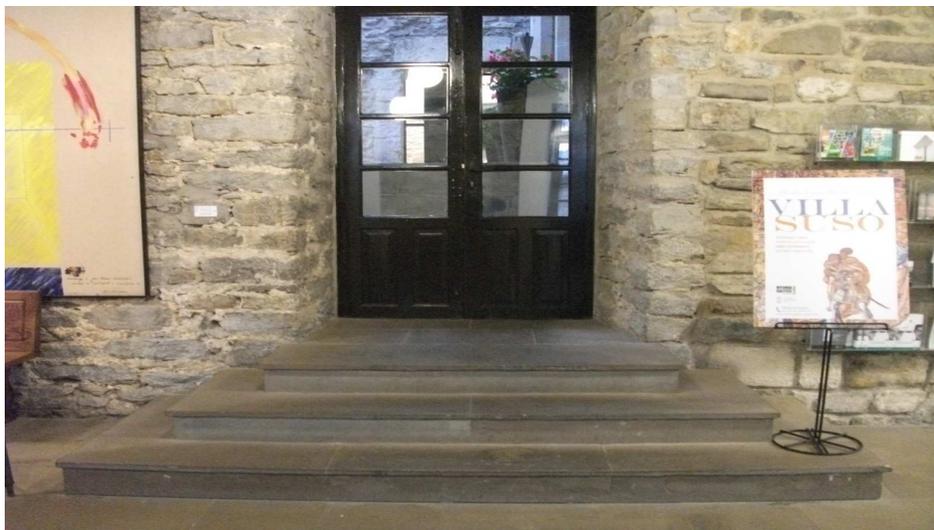
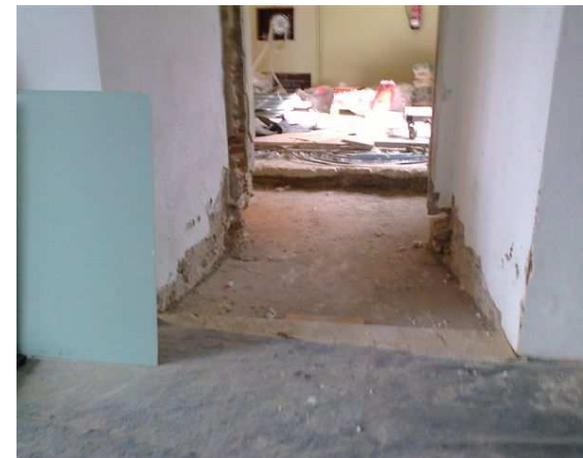
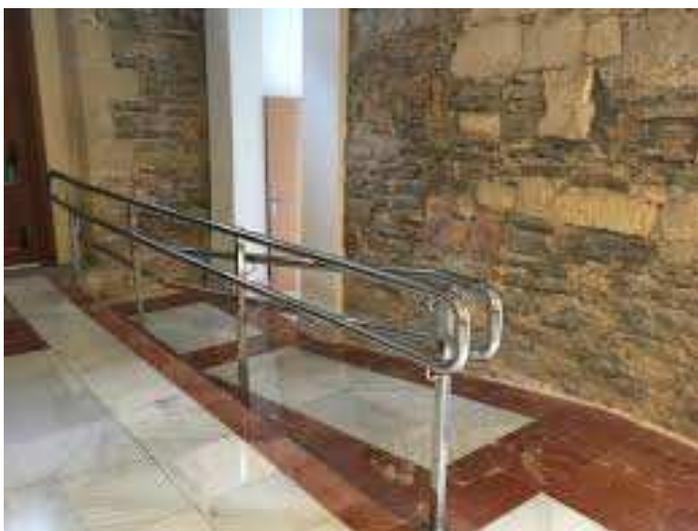
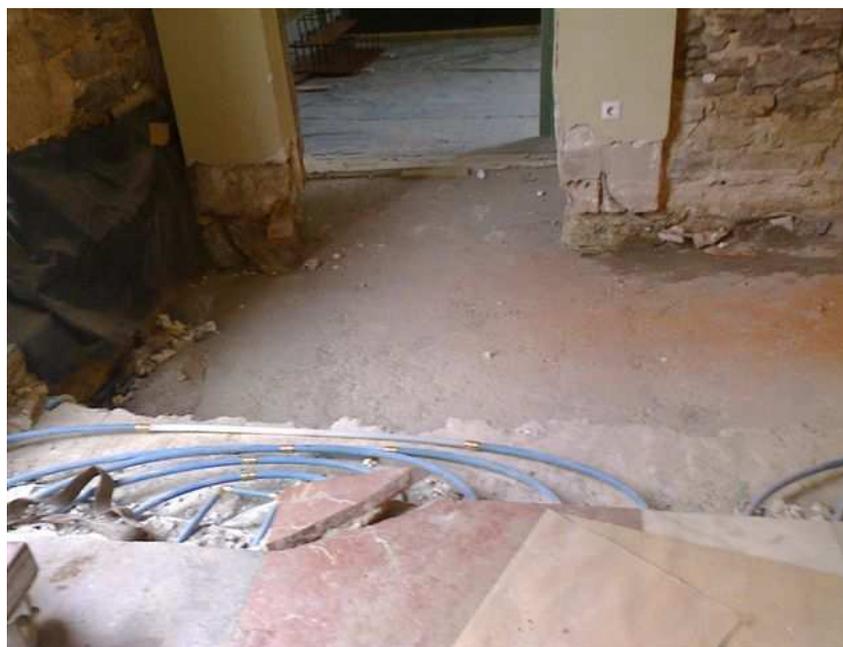
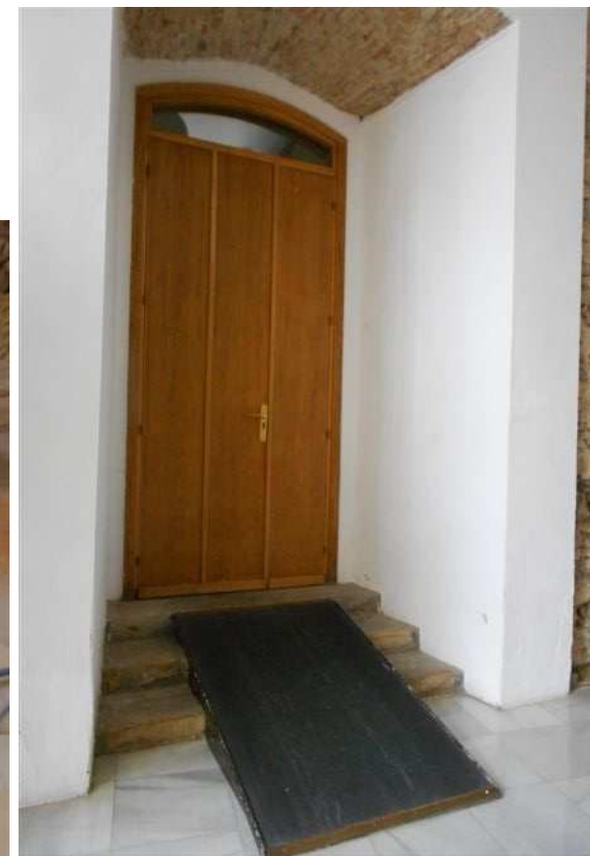
ESCALONES - RAMPAS

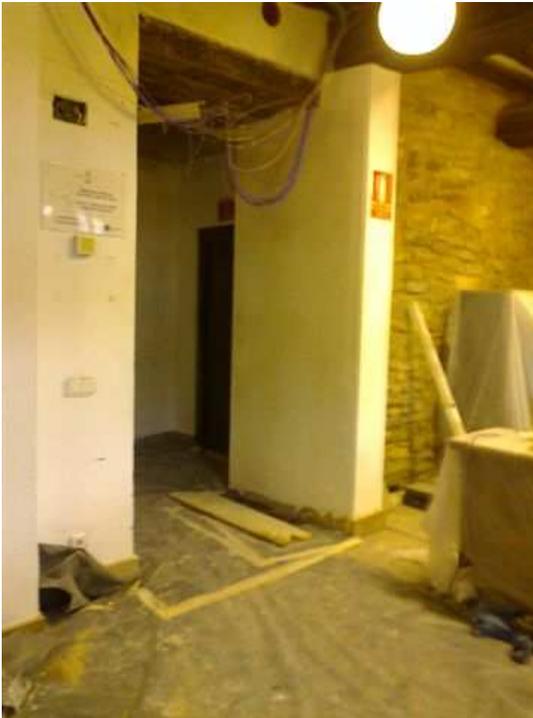
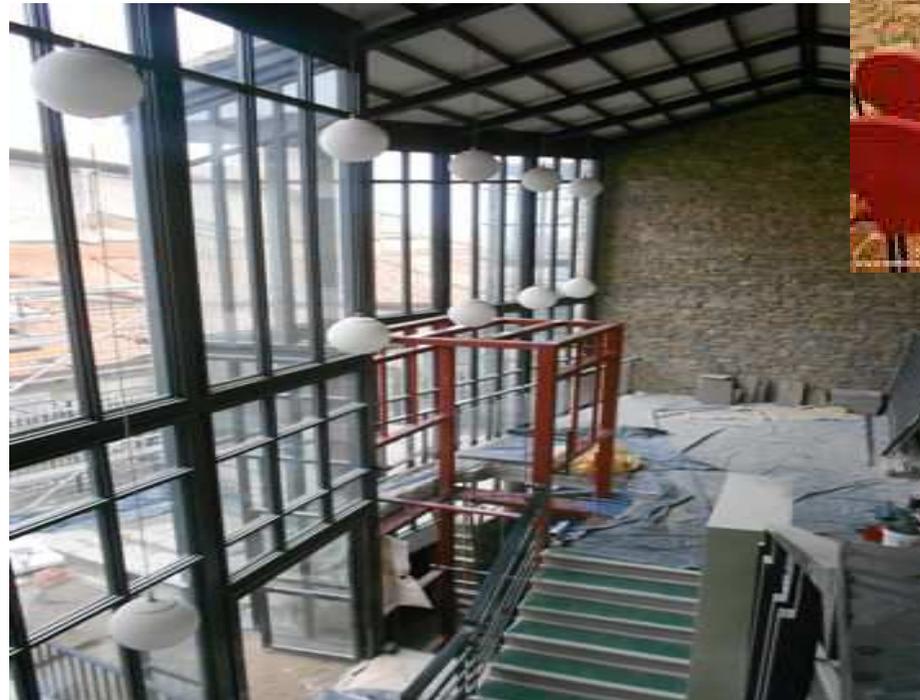
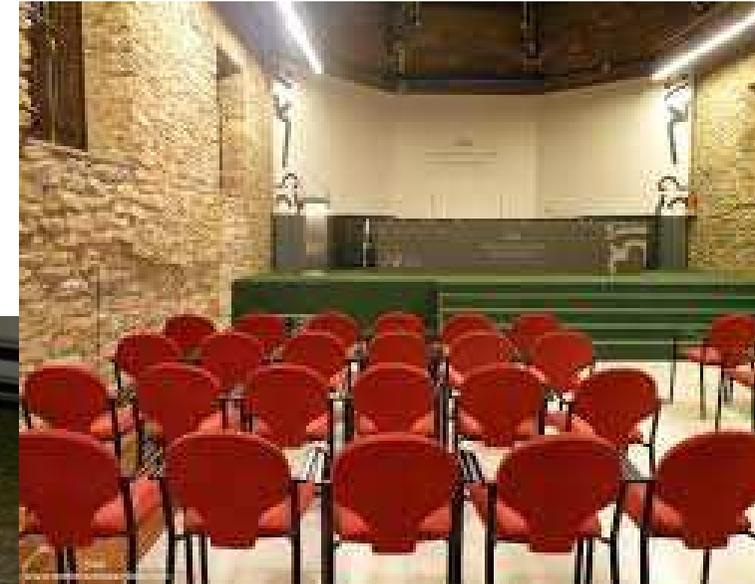
ASCENSOR - ENTREPLANTAS - ESCENARIO - PUERTAS

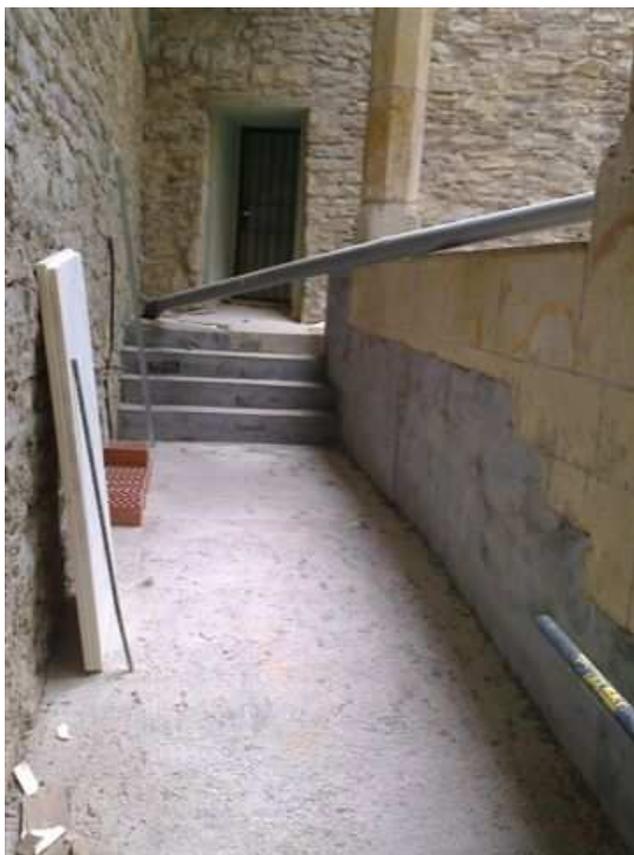
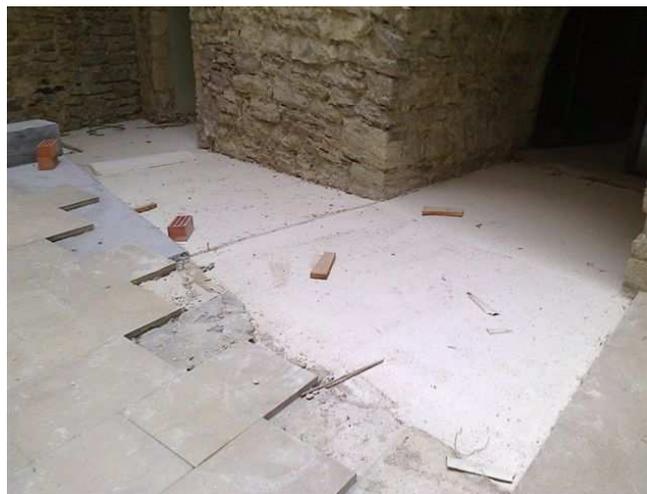
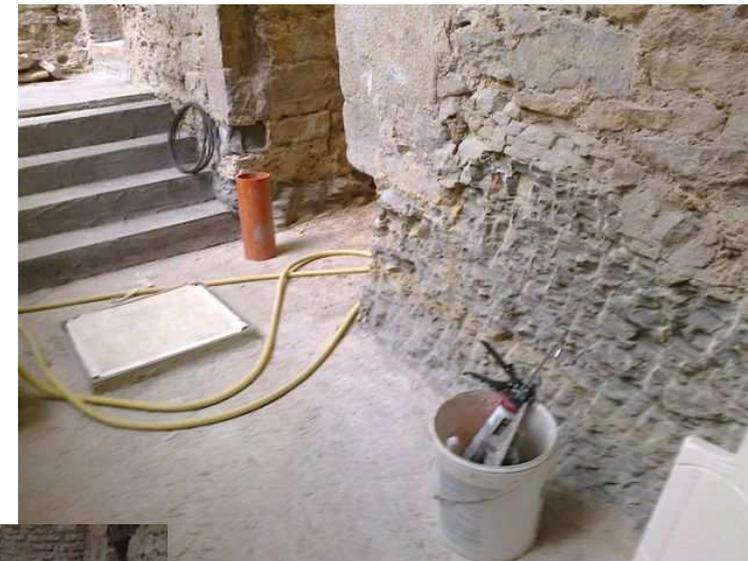
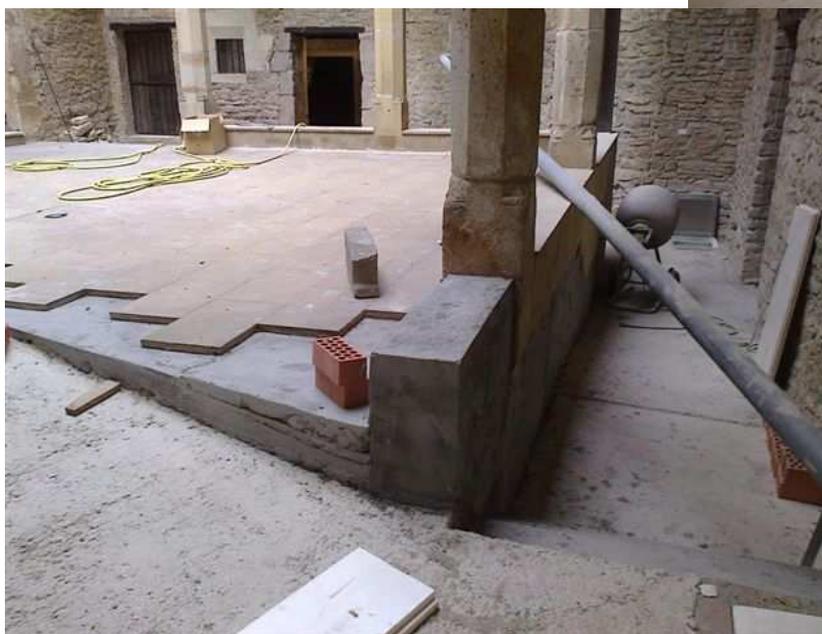
ENTREPLANTAS - RESILIFT

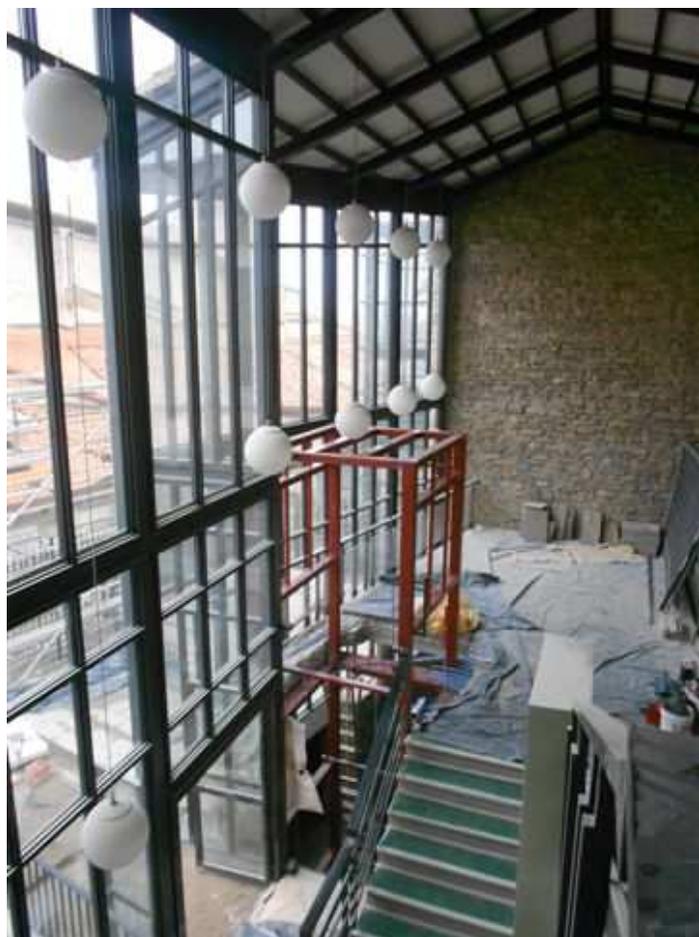
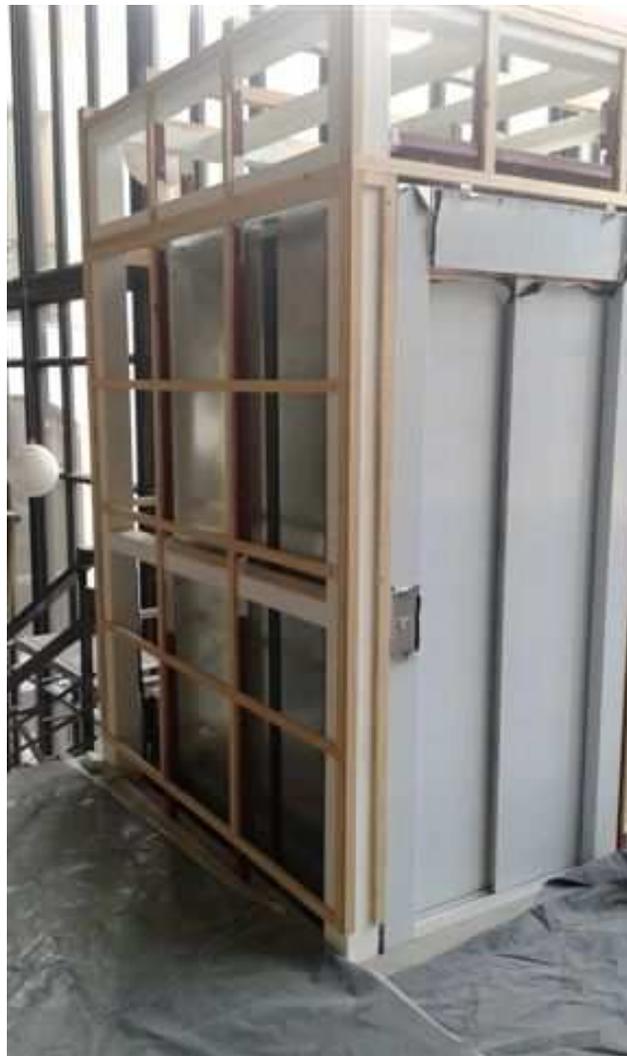
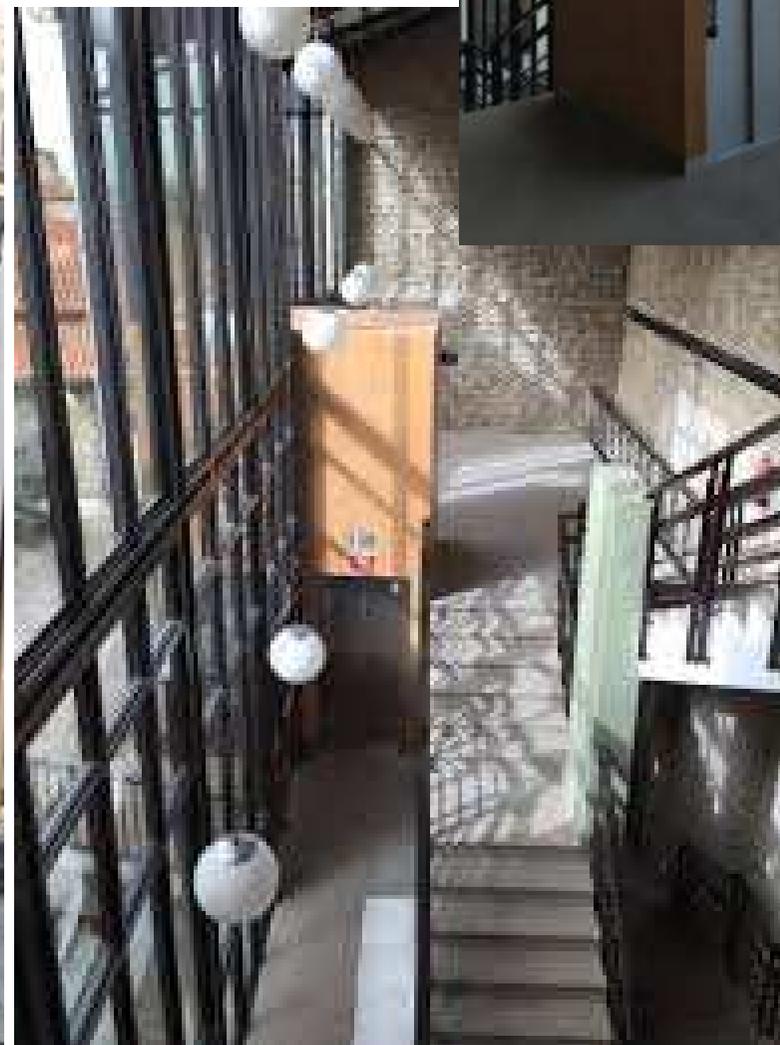
ENTREPLANTAS Y ESPACIOS DE MENOR ENTIDAD (9)

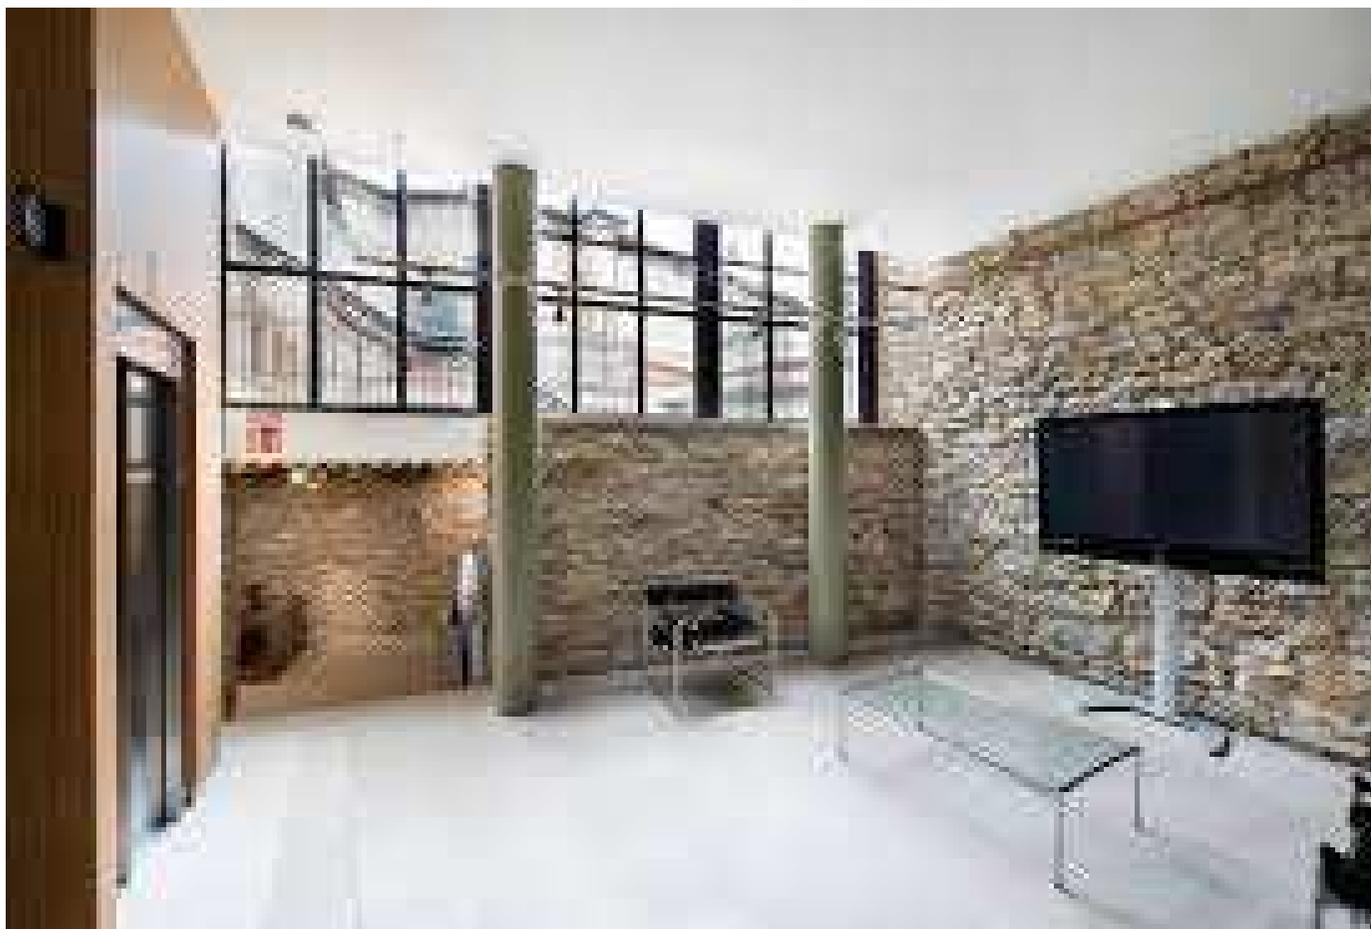
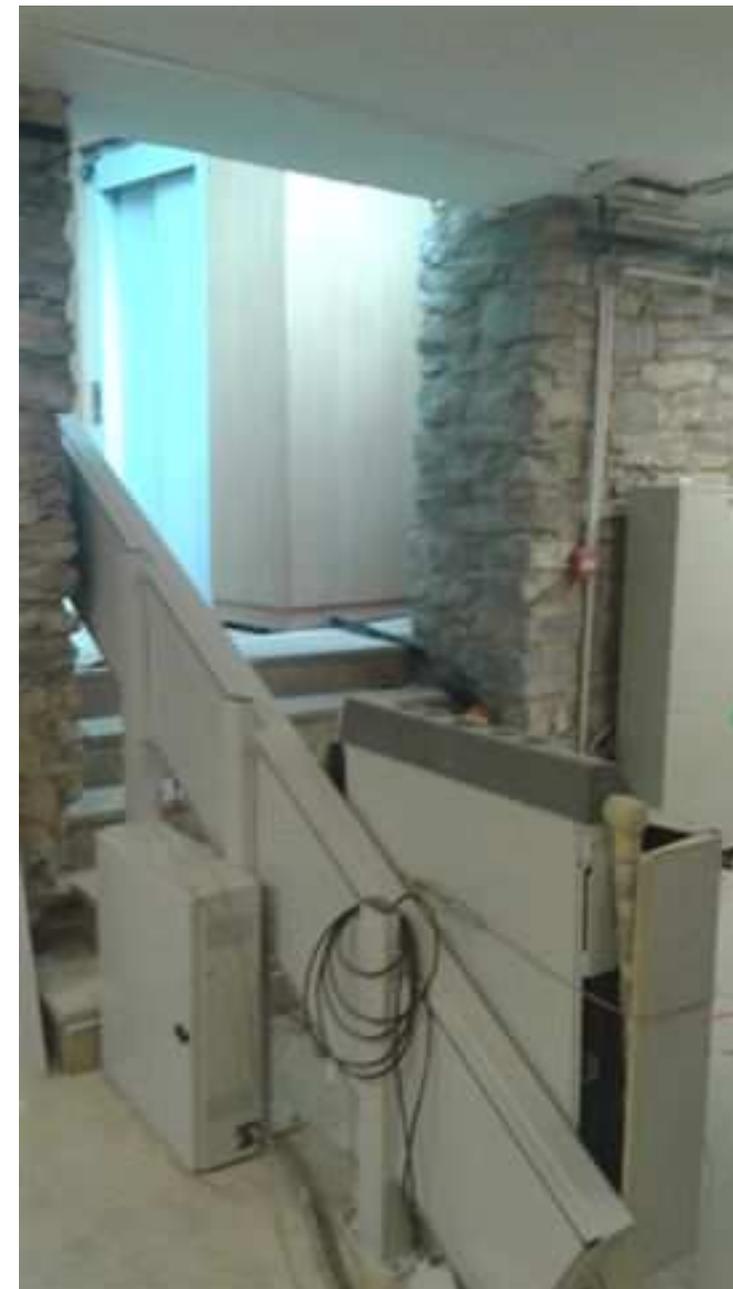
PLATAFORMA PATIO INTERIOR Y ESCENARIO (10)

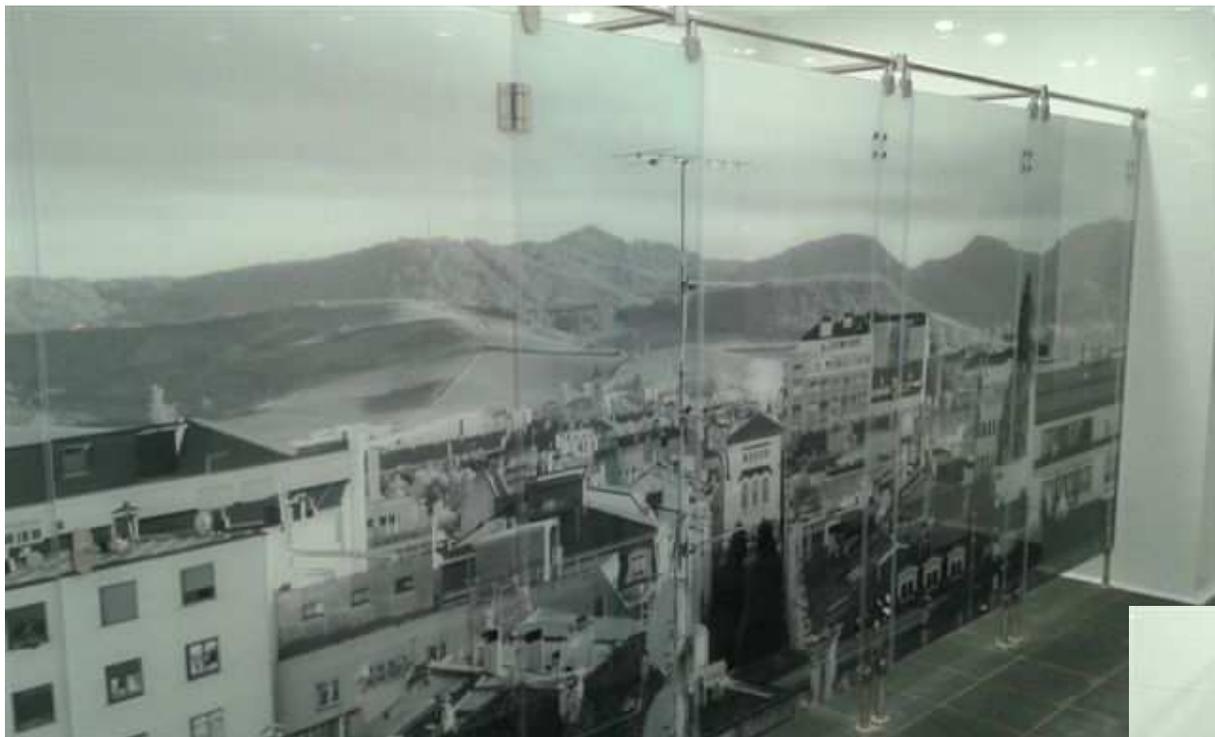
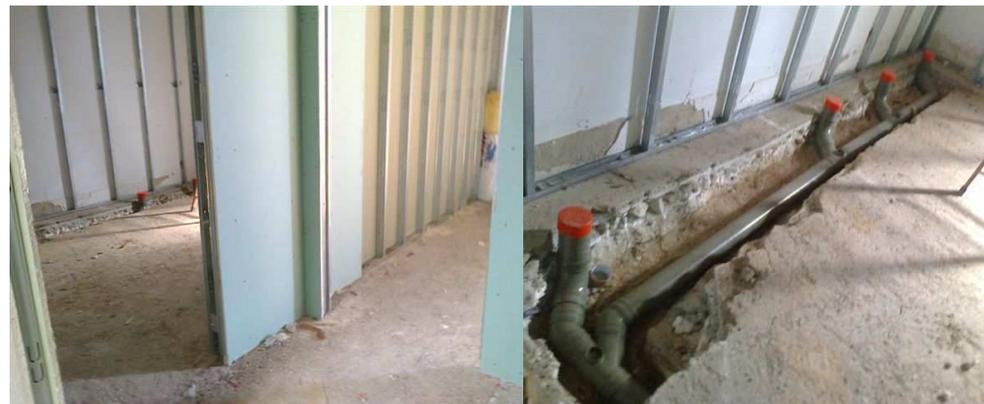
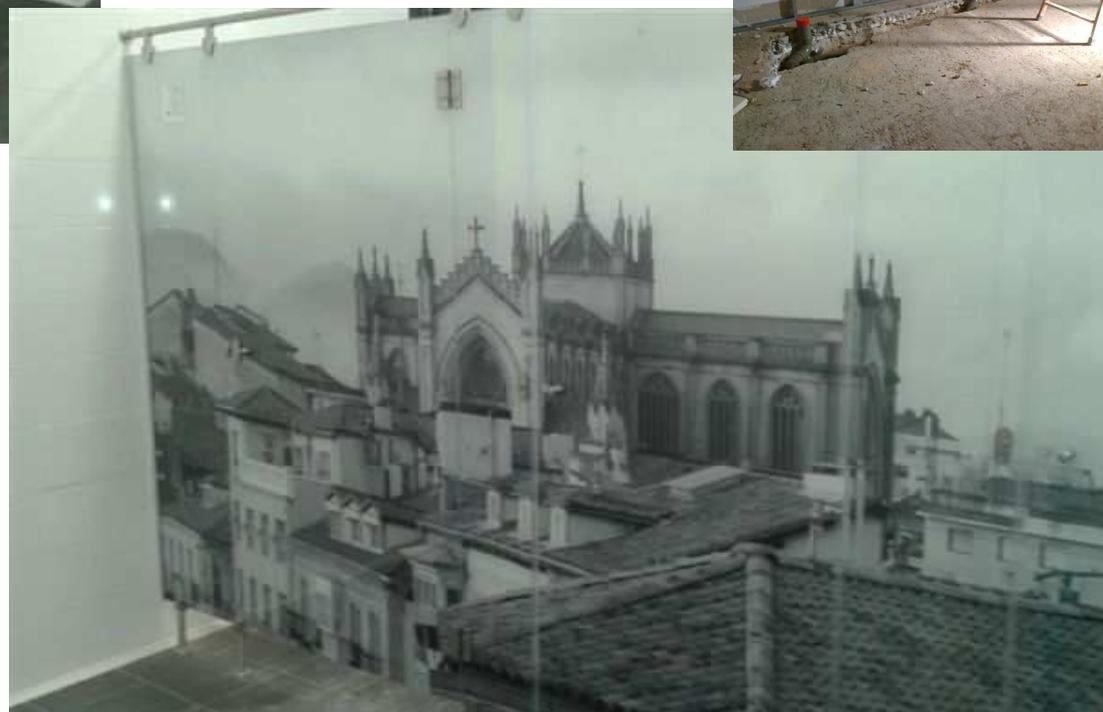
ADECUACION DE ASEOS

Uno unisex en planta baja (accesos y visitas turísticas)

y otro unisex en la planta primera (uso administrativo)

Dos amplios aseos con varias cabinas,
una de ellas adaptada en la planta de sala de conferencias

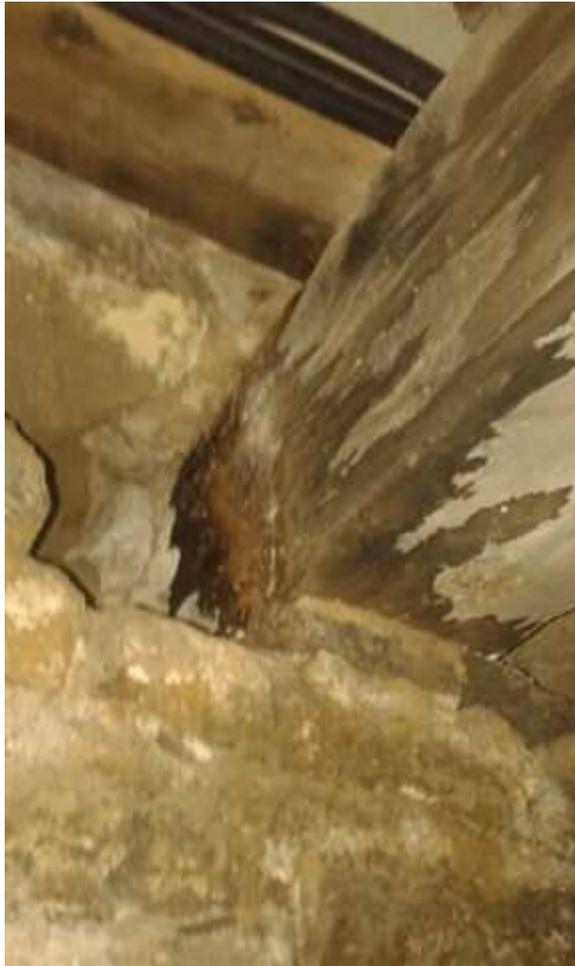
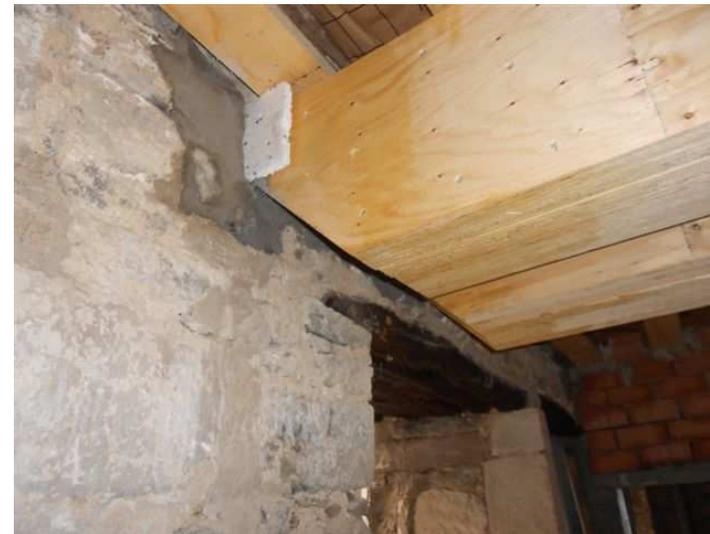
TRATAMIENTO Y REFUERZO DE LA ESTRUCTURA DE LA MADERA

Si bien un **imprevisto** debido al deterioro de la estructura de madera de la zona de reforma, obligo a prorrogar los trabajos otras cuatro semanas.

Tratamiento y **refuerzo** de madera - 60.000.-€

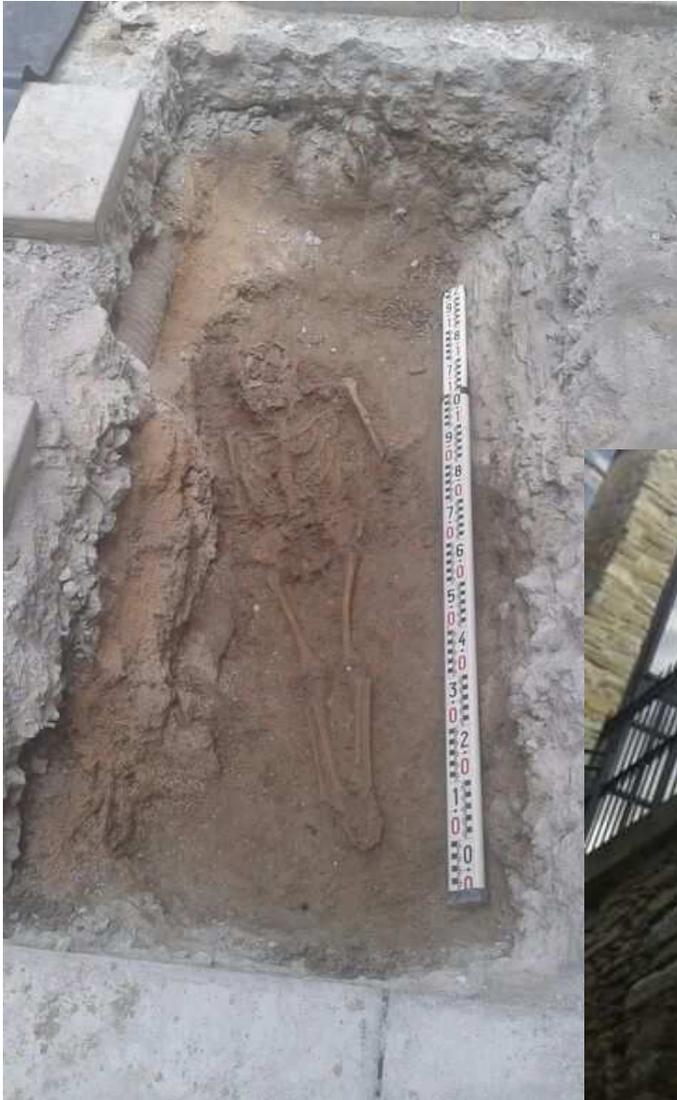
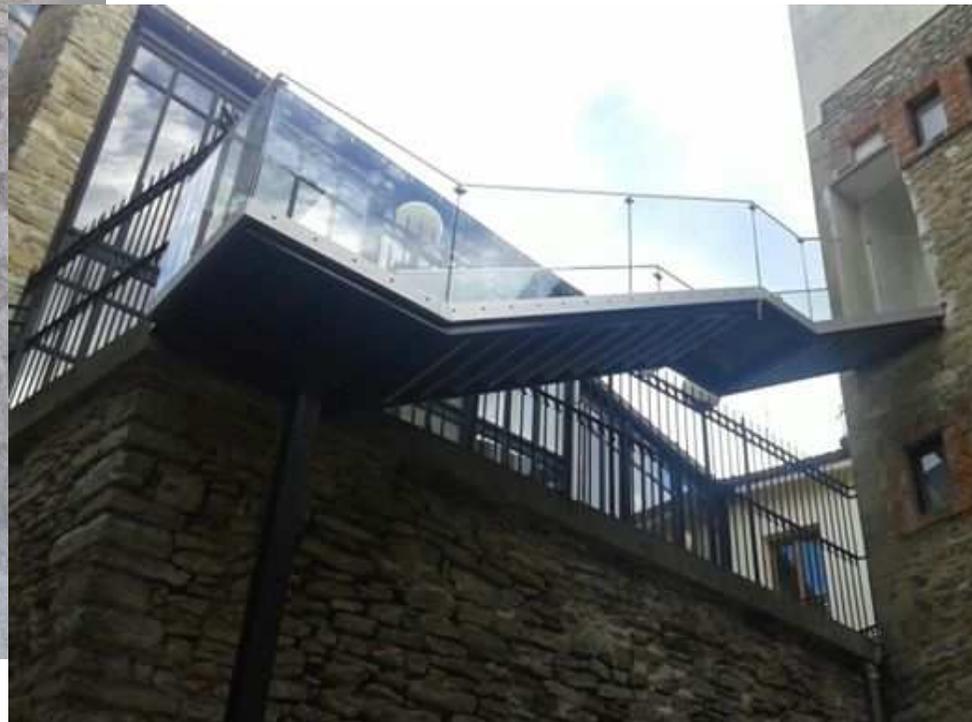
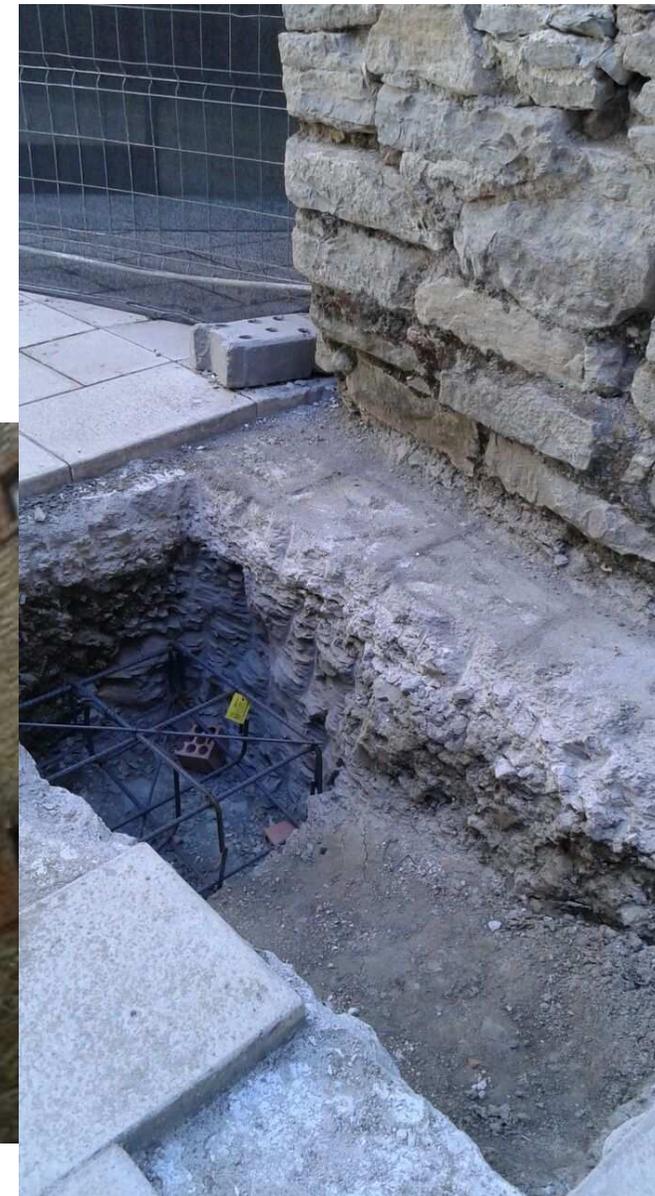
EXCAVACIONES IMPREVISTOS (CAP. II)

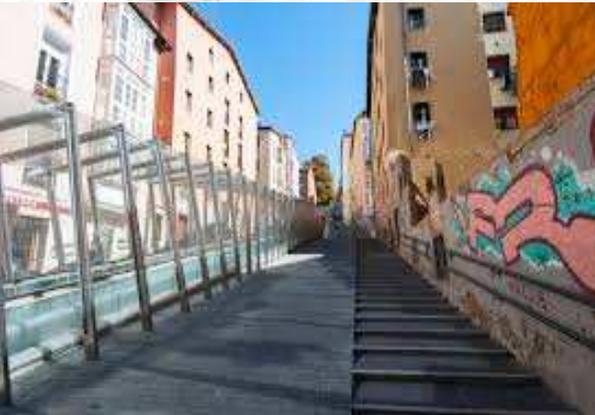
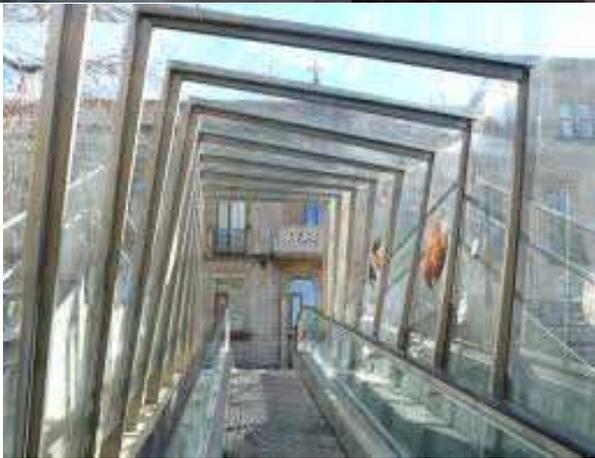
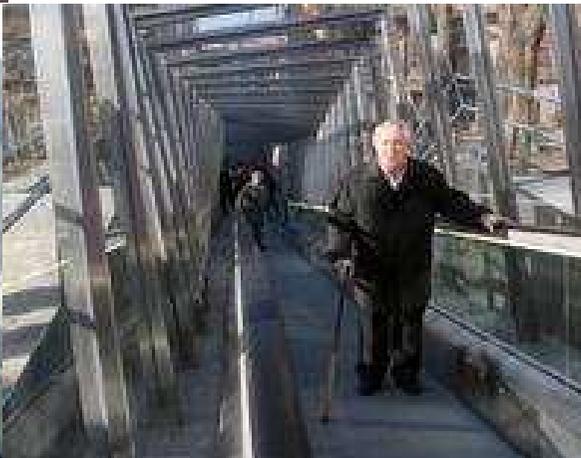
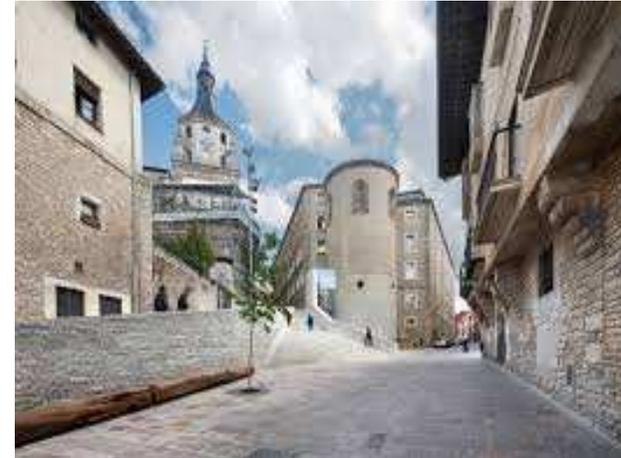
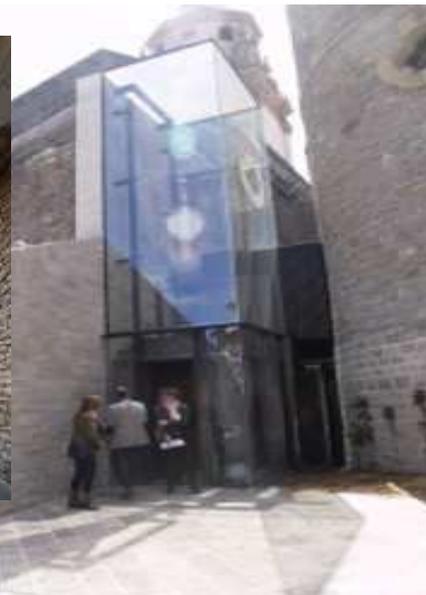
- **Rampas mecánicas** (2007) ladera Oeste y posteriormente en la ladera Este, proyectadas de los arquitectos **Roberto Ercilla y Miguel Angel Campo**, por encargo del **AVG**, que aun **no pudiéndose considerar un equipamiento de mejora de la Accesibilidad**, si que **ha revolucionado la movilidad** de la población del casco histórico

- En 2015 se instala unas nuevas rampas mecánicas -en esta ocasión sin cubierta- y un **ascensor**; en aplicación de la **solución singular Norte**, prevista en el Plan de Accesibilidad del CCHH
