JORNADA TÉCNICA SOBRE **Accesibilidad en Instalaciones Deportivas**

Tipología, criterios de diseño y ejemplos de realizaciones

PLAN DE ACCESIBILIDAD DE CANDELARIA

ACCESIBILIDAD EN INSTALACIONES DEPORTIVAS

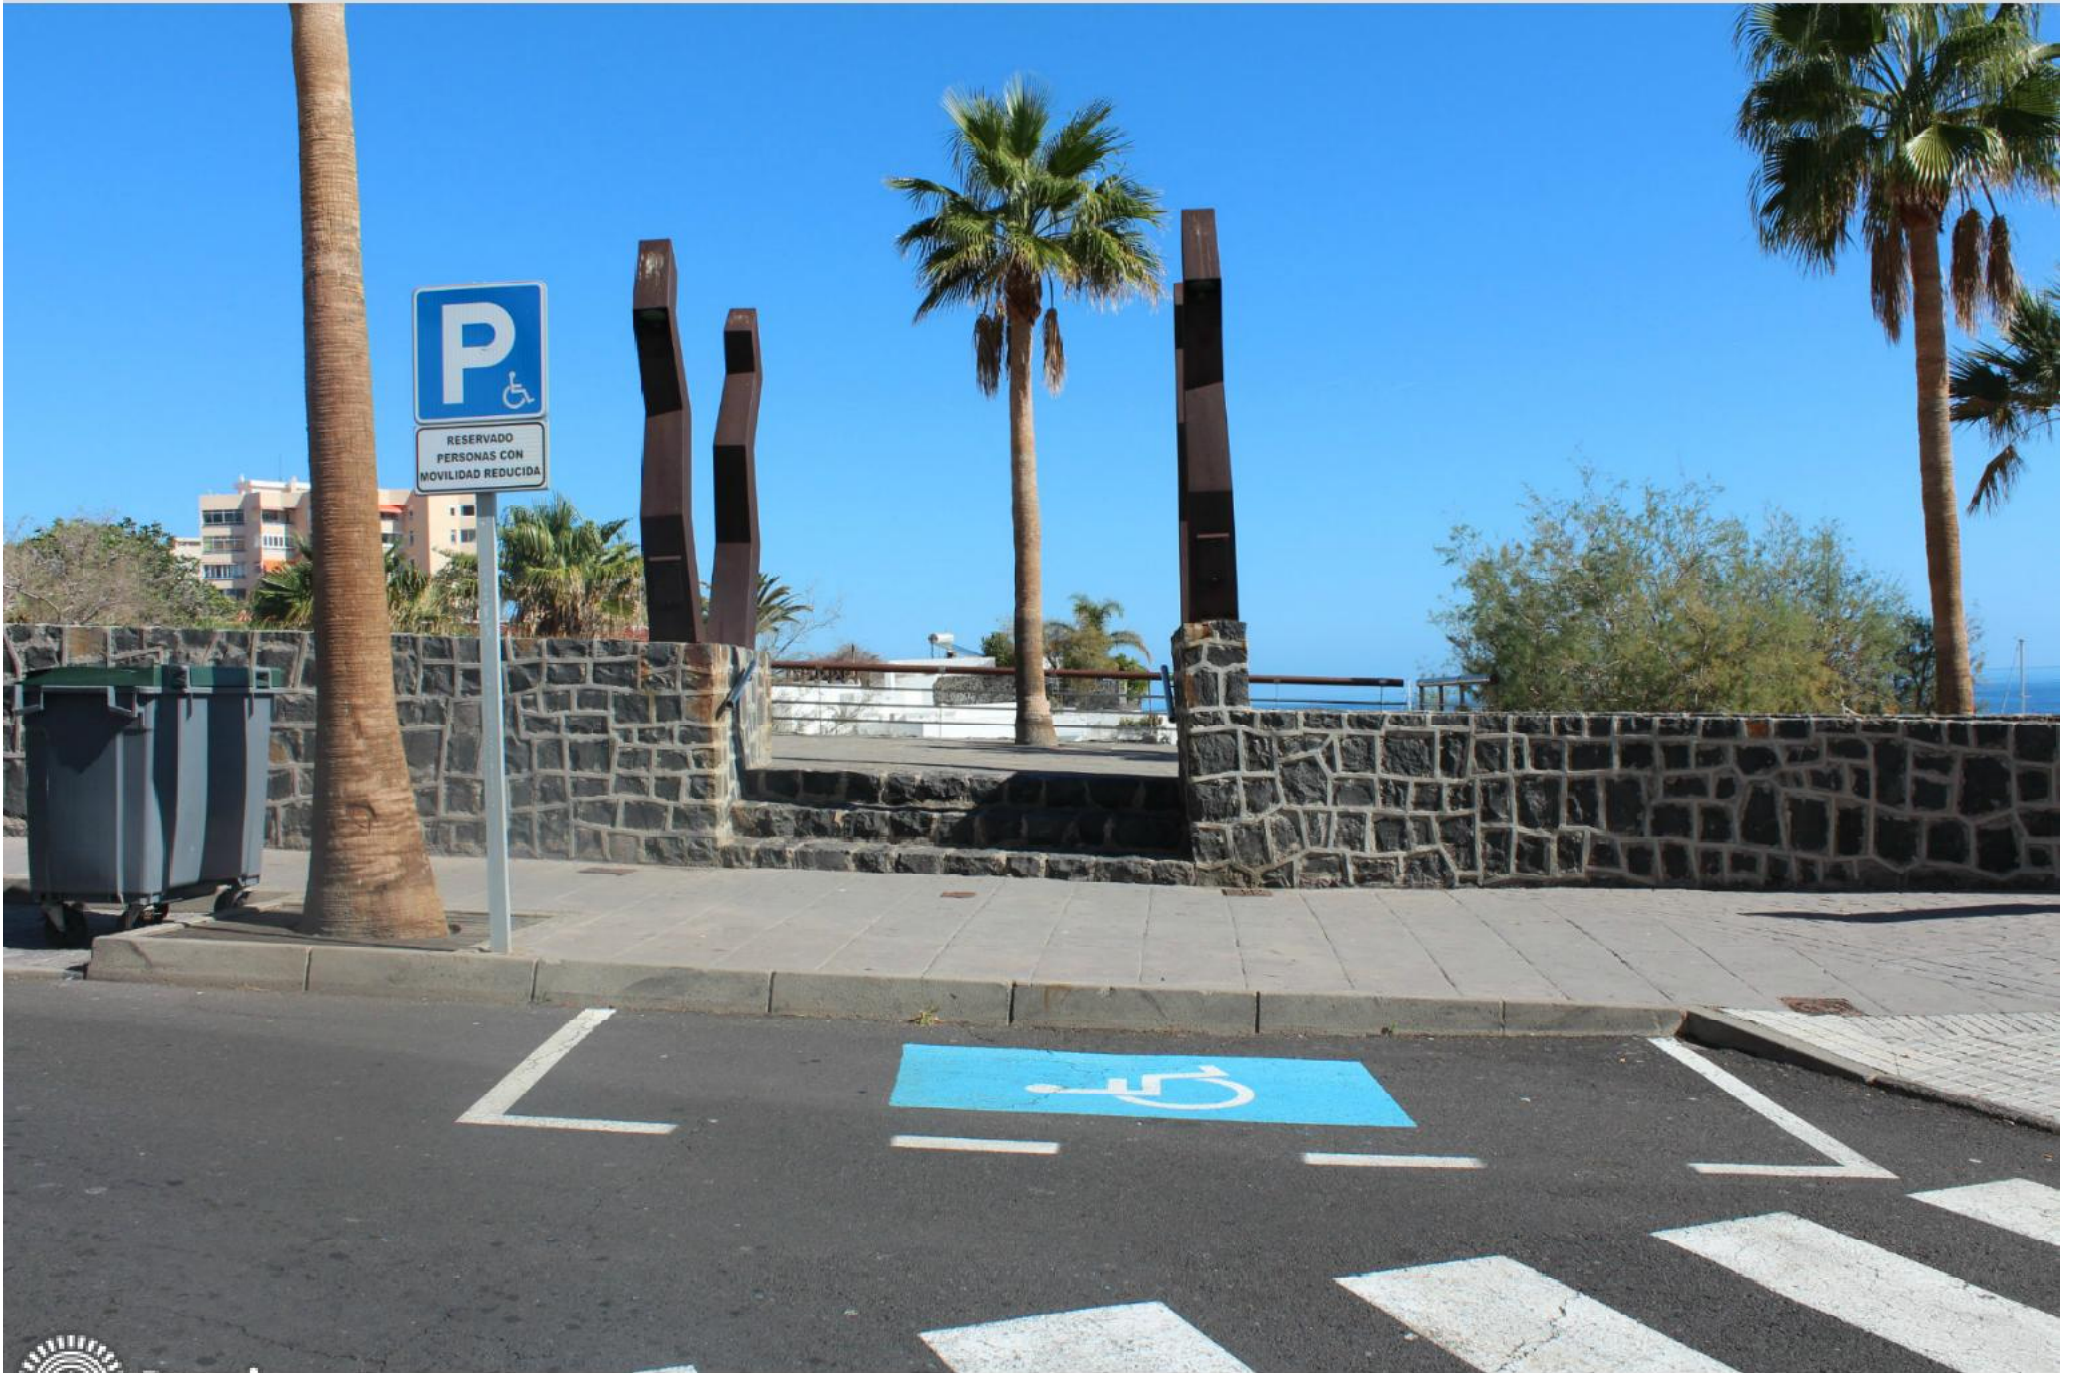
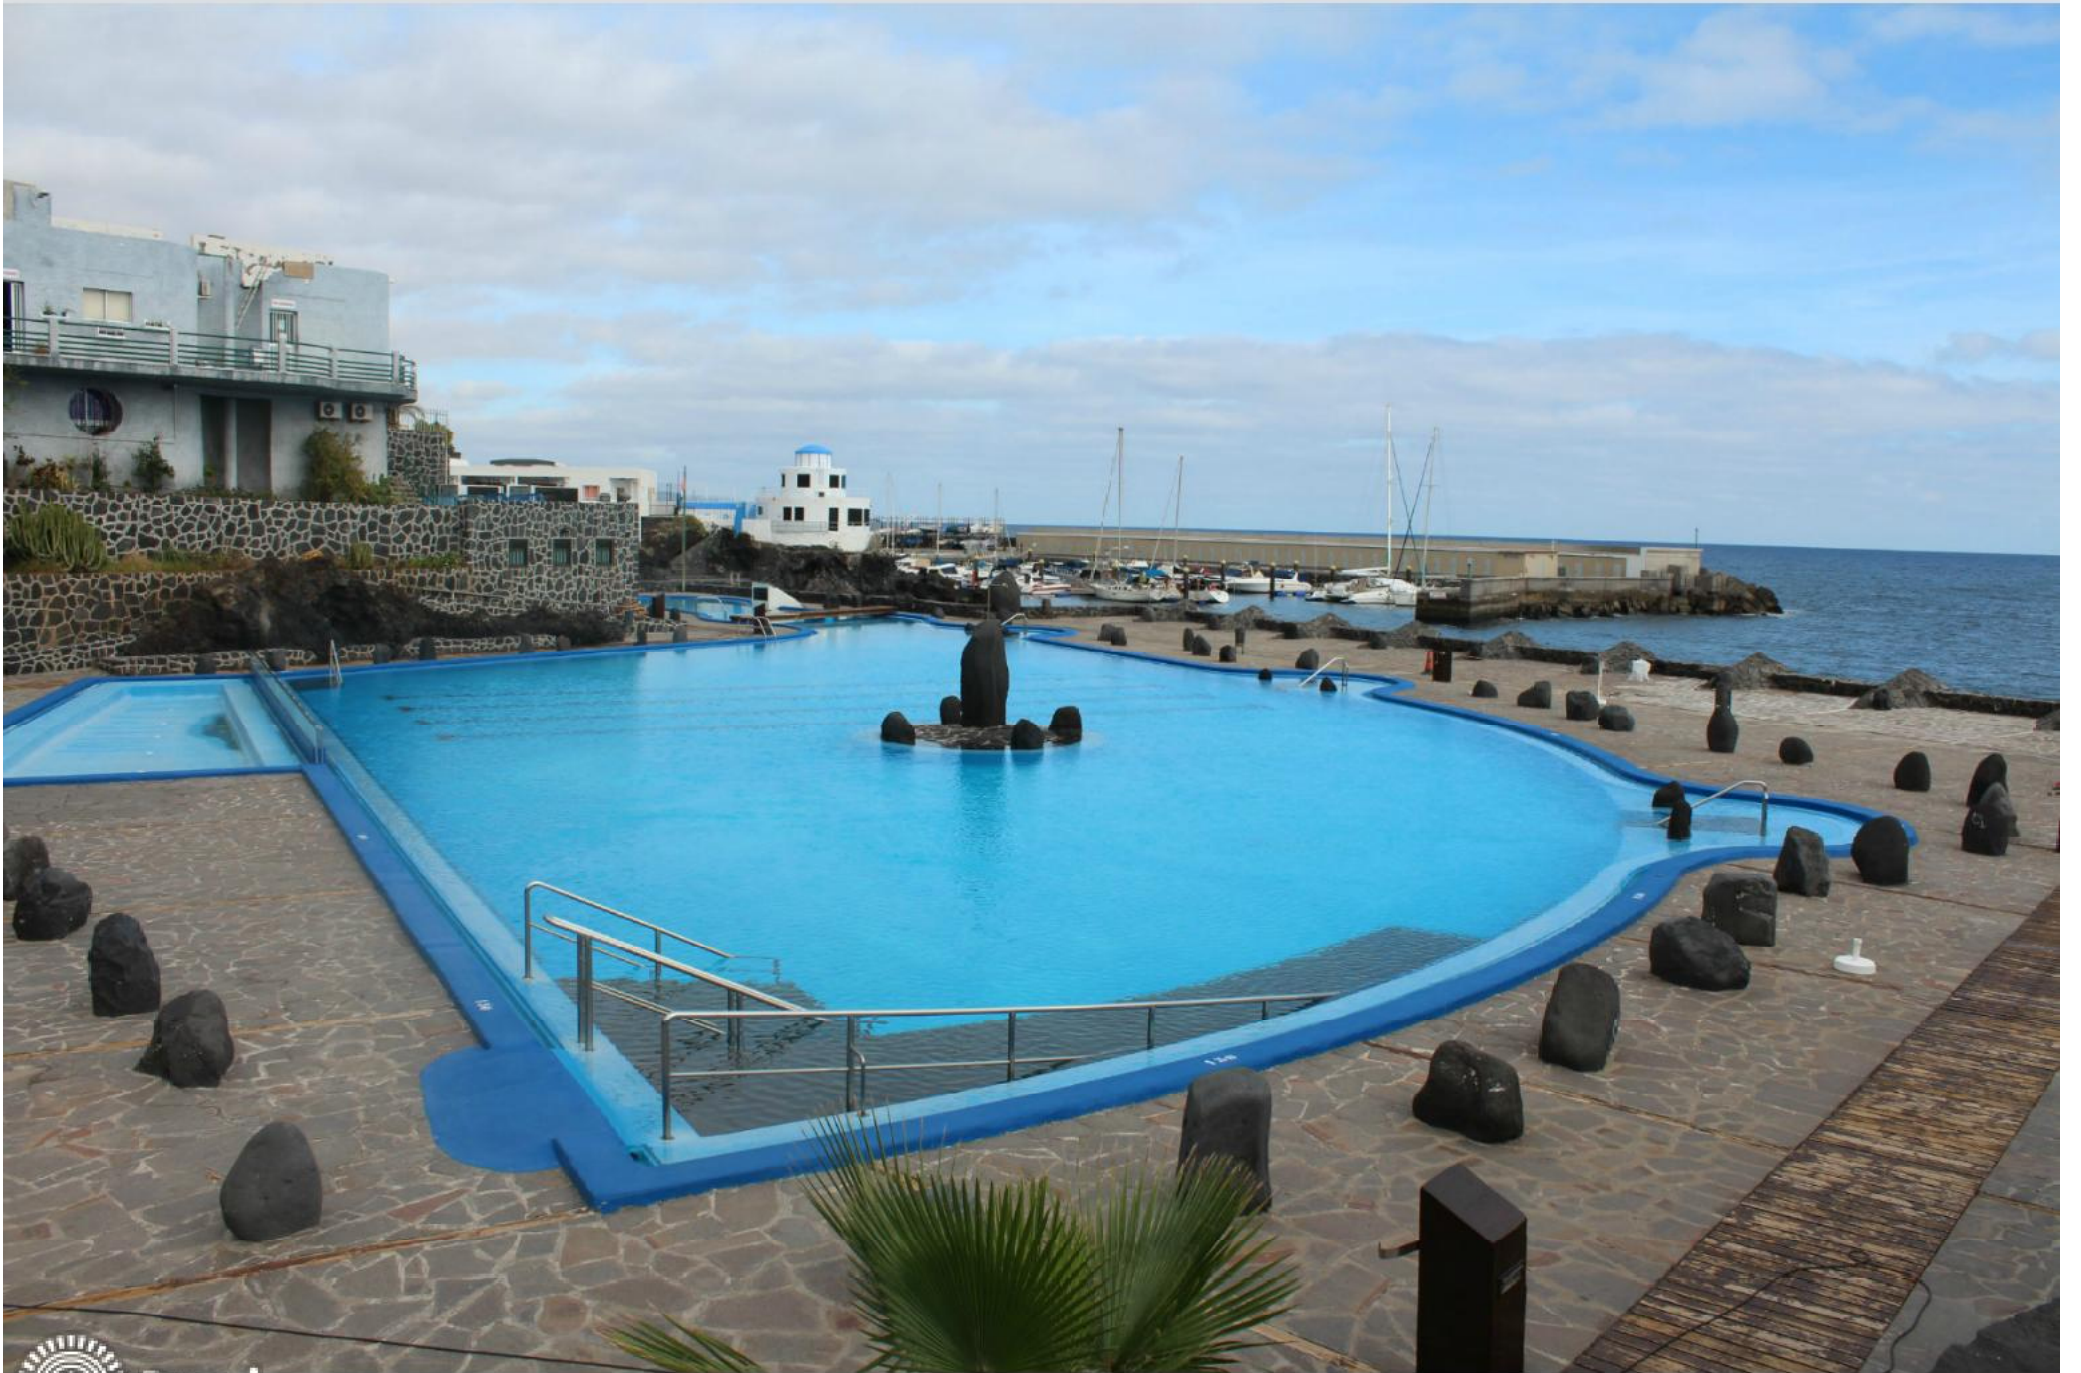
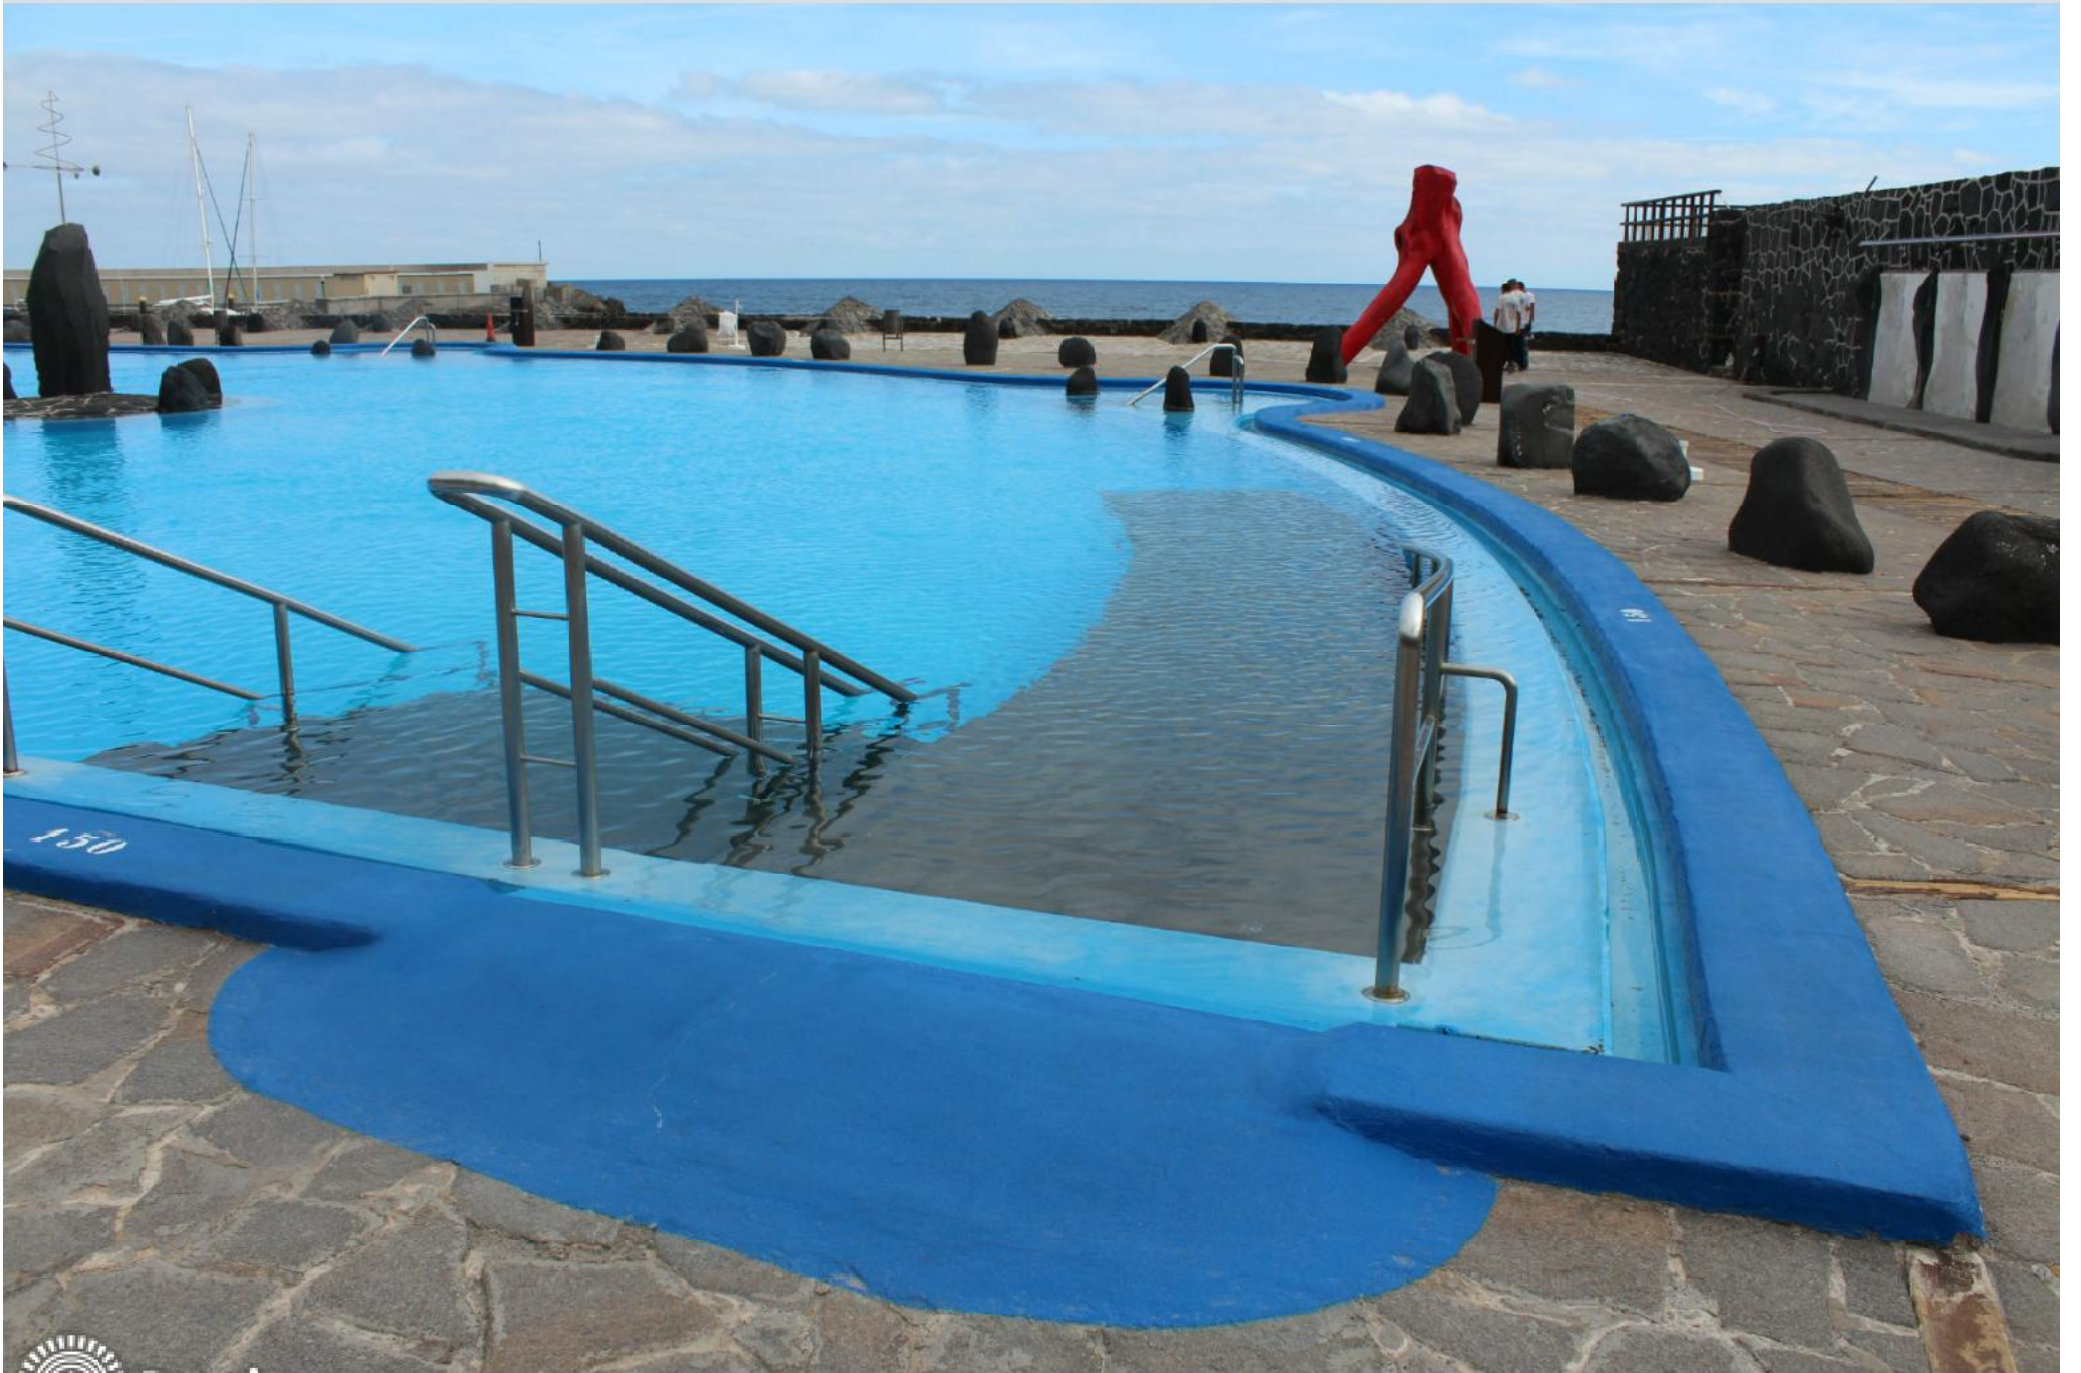
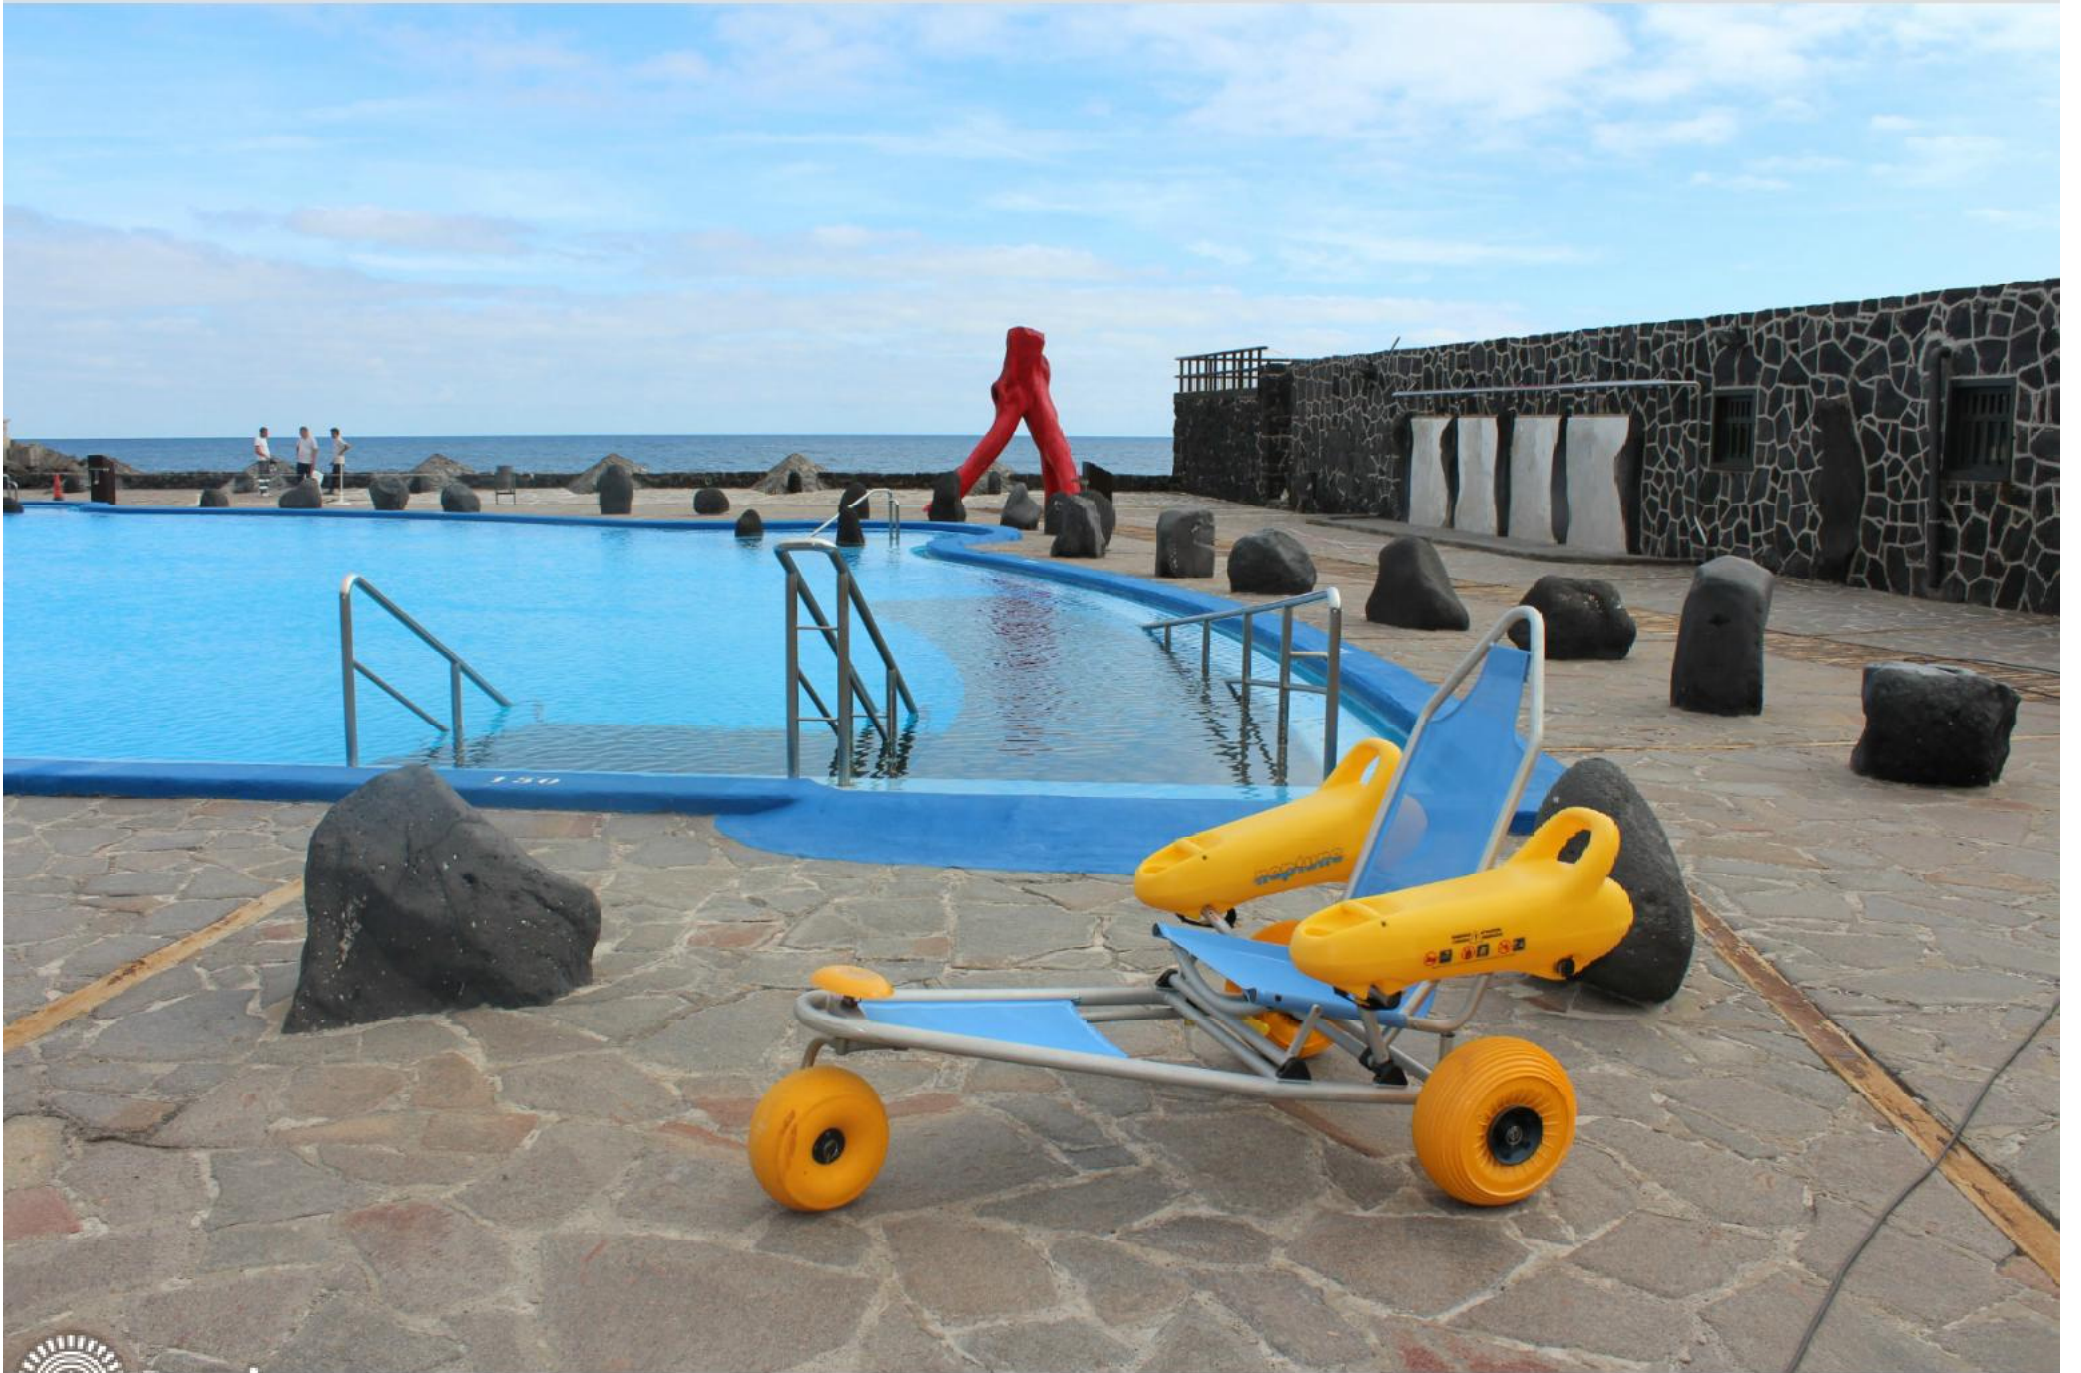
Piscina Municipal Antón Guanche

Existe una pasade (deformada por lc abiertas, mal rem piezas) por lo que obstáculo.

Del mismo hornig reborde que rodea como de las zona Los mecanismos c

Esparcidas por toi piscina (como se encuentran tambi del pavimento y s

Tres troncos de á presumiblemente recinto. Uno de e de túnel, constitu altura libre del ca

En la zona más pr abiertos en el pav través de los cual en las rocas. Ésto circulación, son u especialmente pa verdadera barrera acceso a la zona recinto.

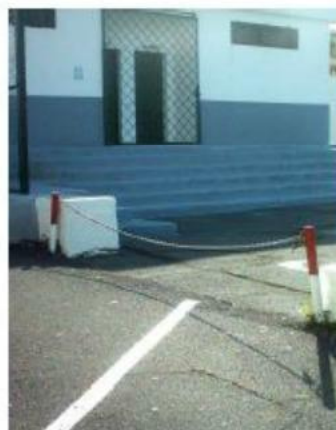
Estacionamiento y acceso

Estas escaleras son de construcción deficiente, pues presentan huellas y contrahuellas irregulares.

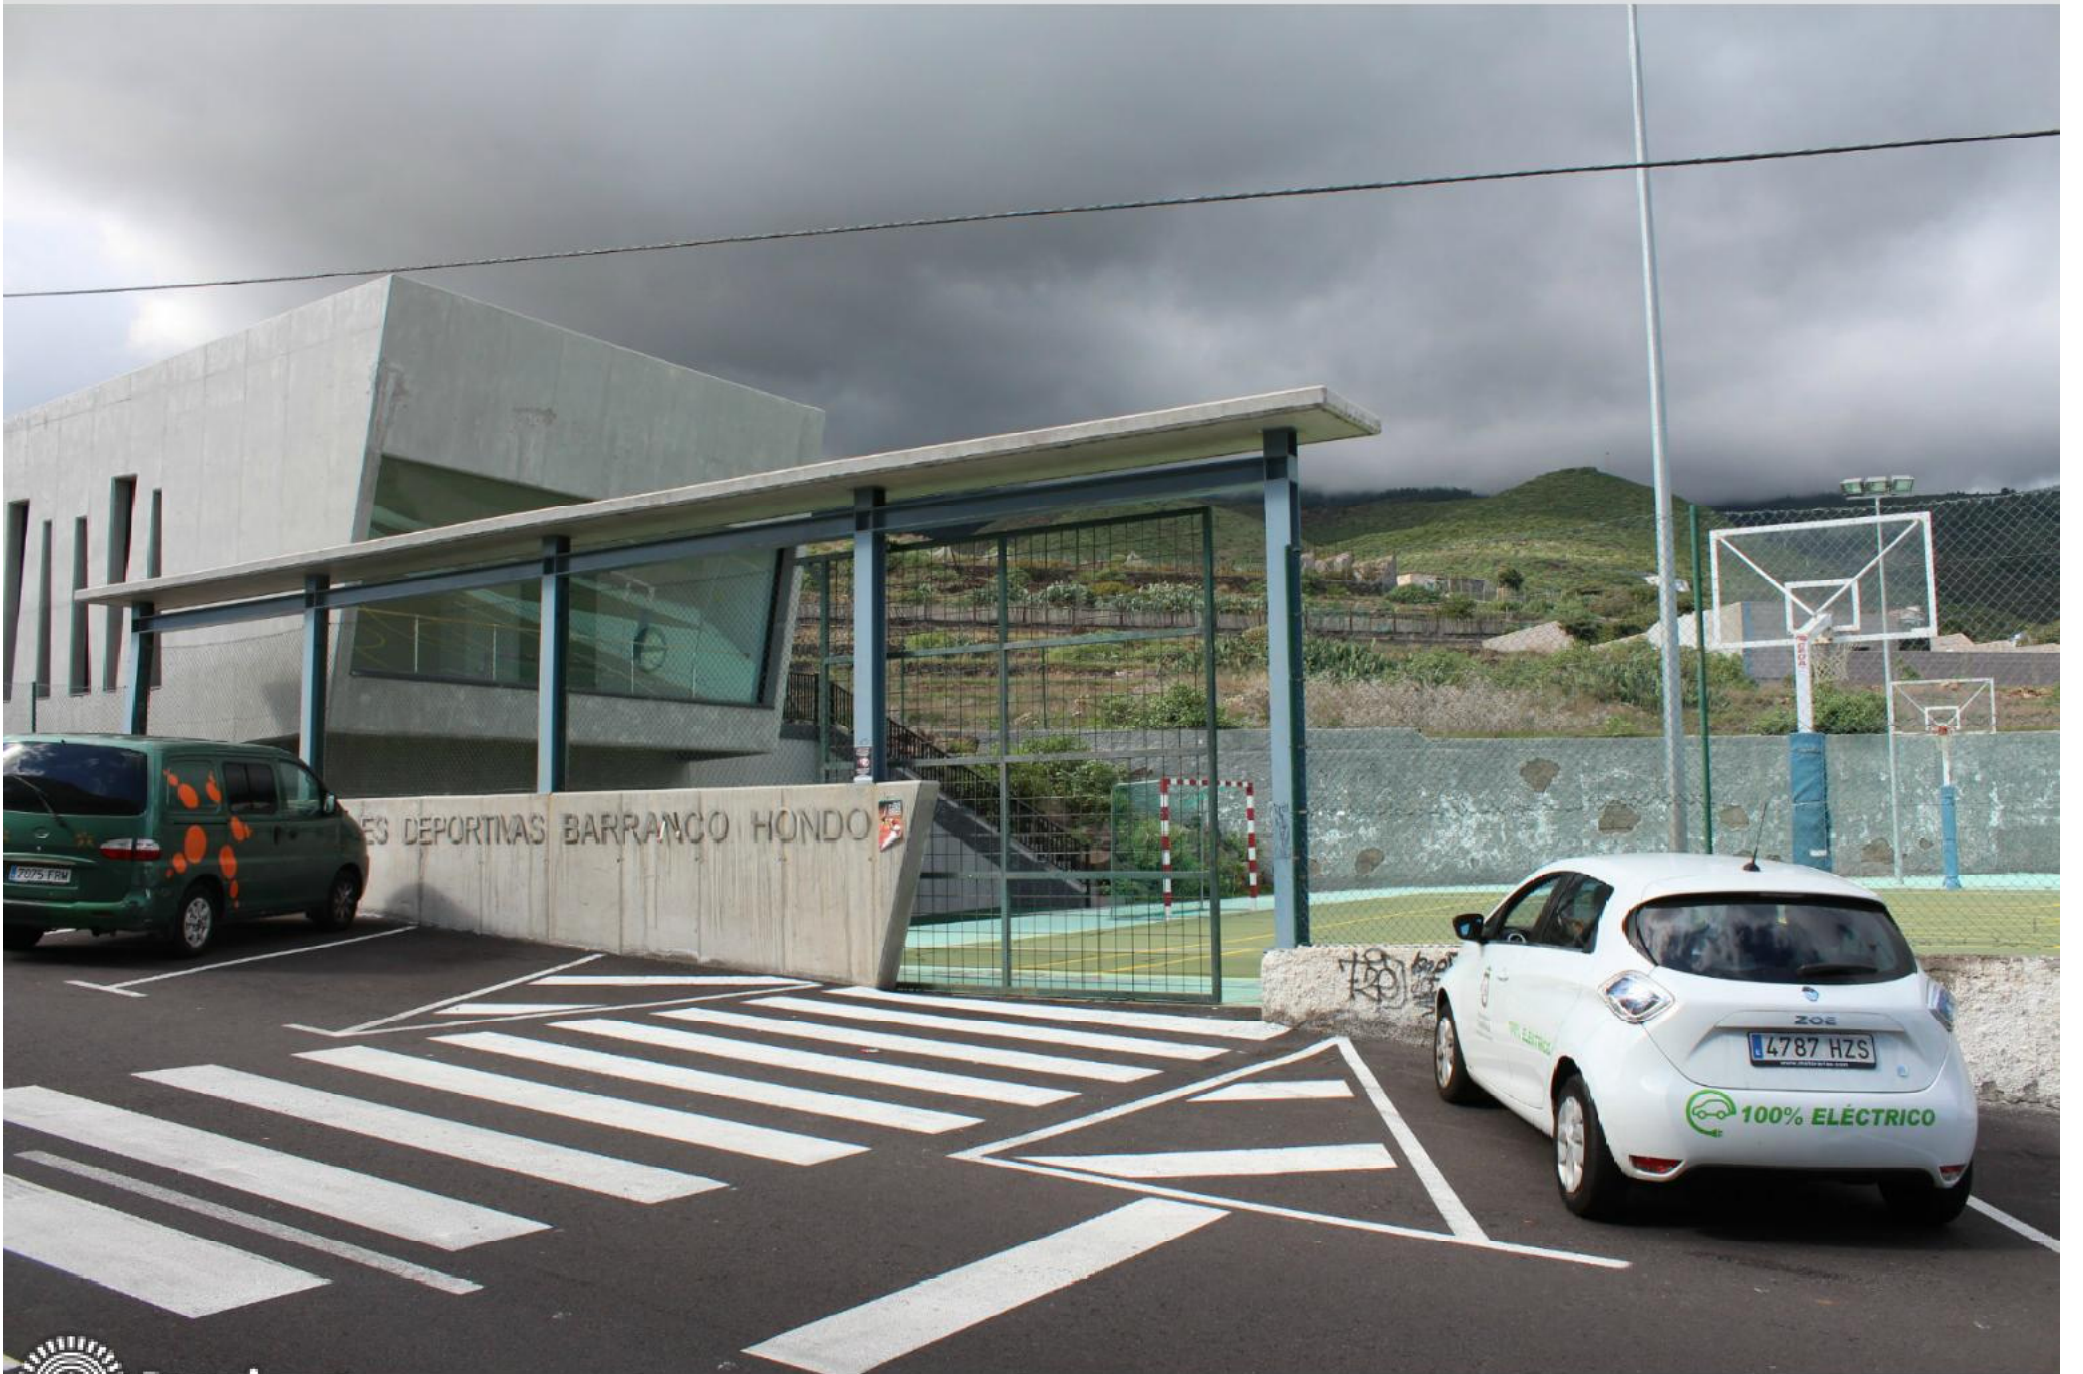
Una vez en el interior del recinto, no existen barreras arquitectónicas para la circulación horizontal hasta la cancha deportiva propiamente dicha y el terrero de lucha.

Para acceder a las instalaciones de apoyo (sanitarias y vestuarios) el único acceso posible es a través de unas escaleras que sirven a su vez de gradas para asistir como espectadores a las actividades deportivas.

Las instalaciones sanitarias y vestuarios no fueron visitadas y por lo tanto tampoco estudiadas, pues los técnicos del ayuntamiento que acompañaron la visita no disponían de las llaves necesarias para abrir el portón de acceso a éstas.

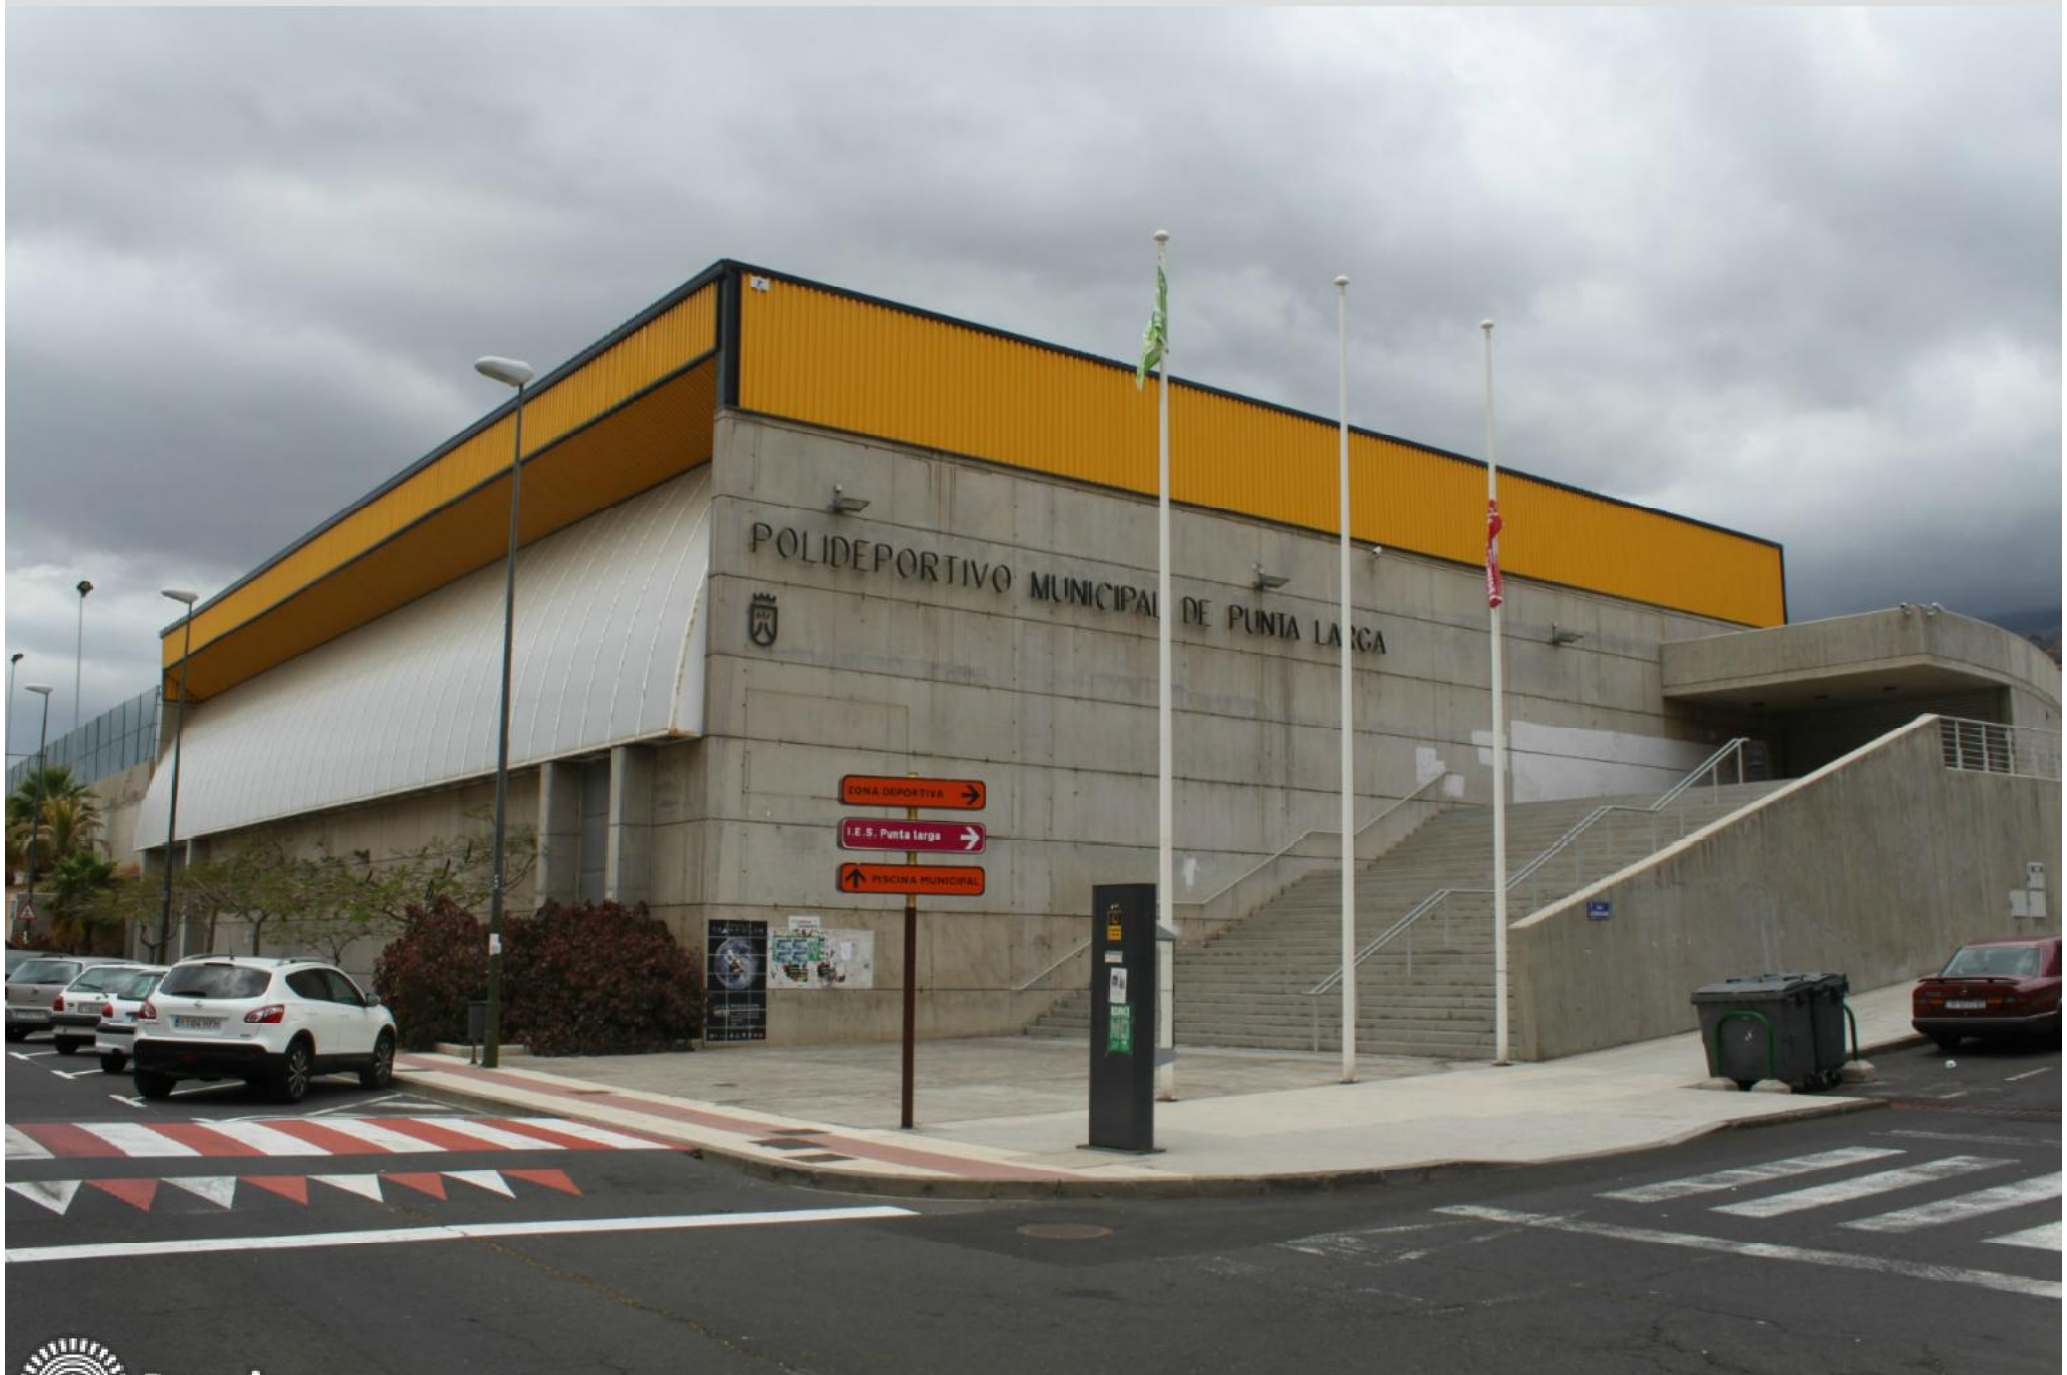
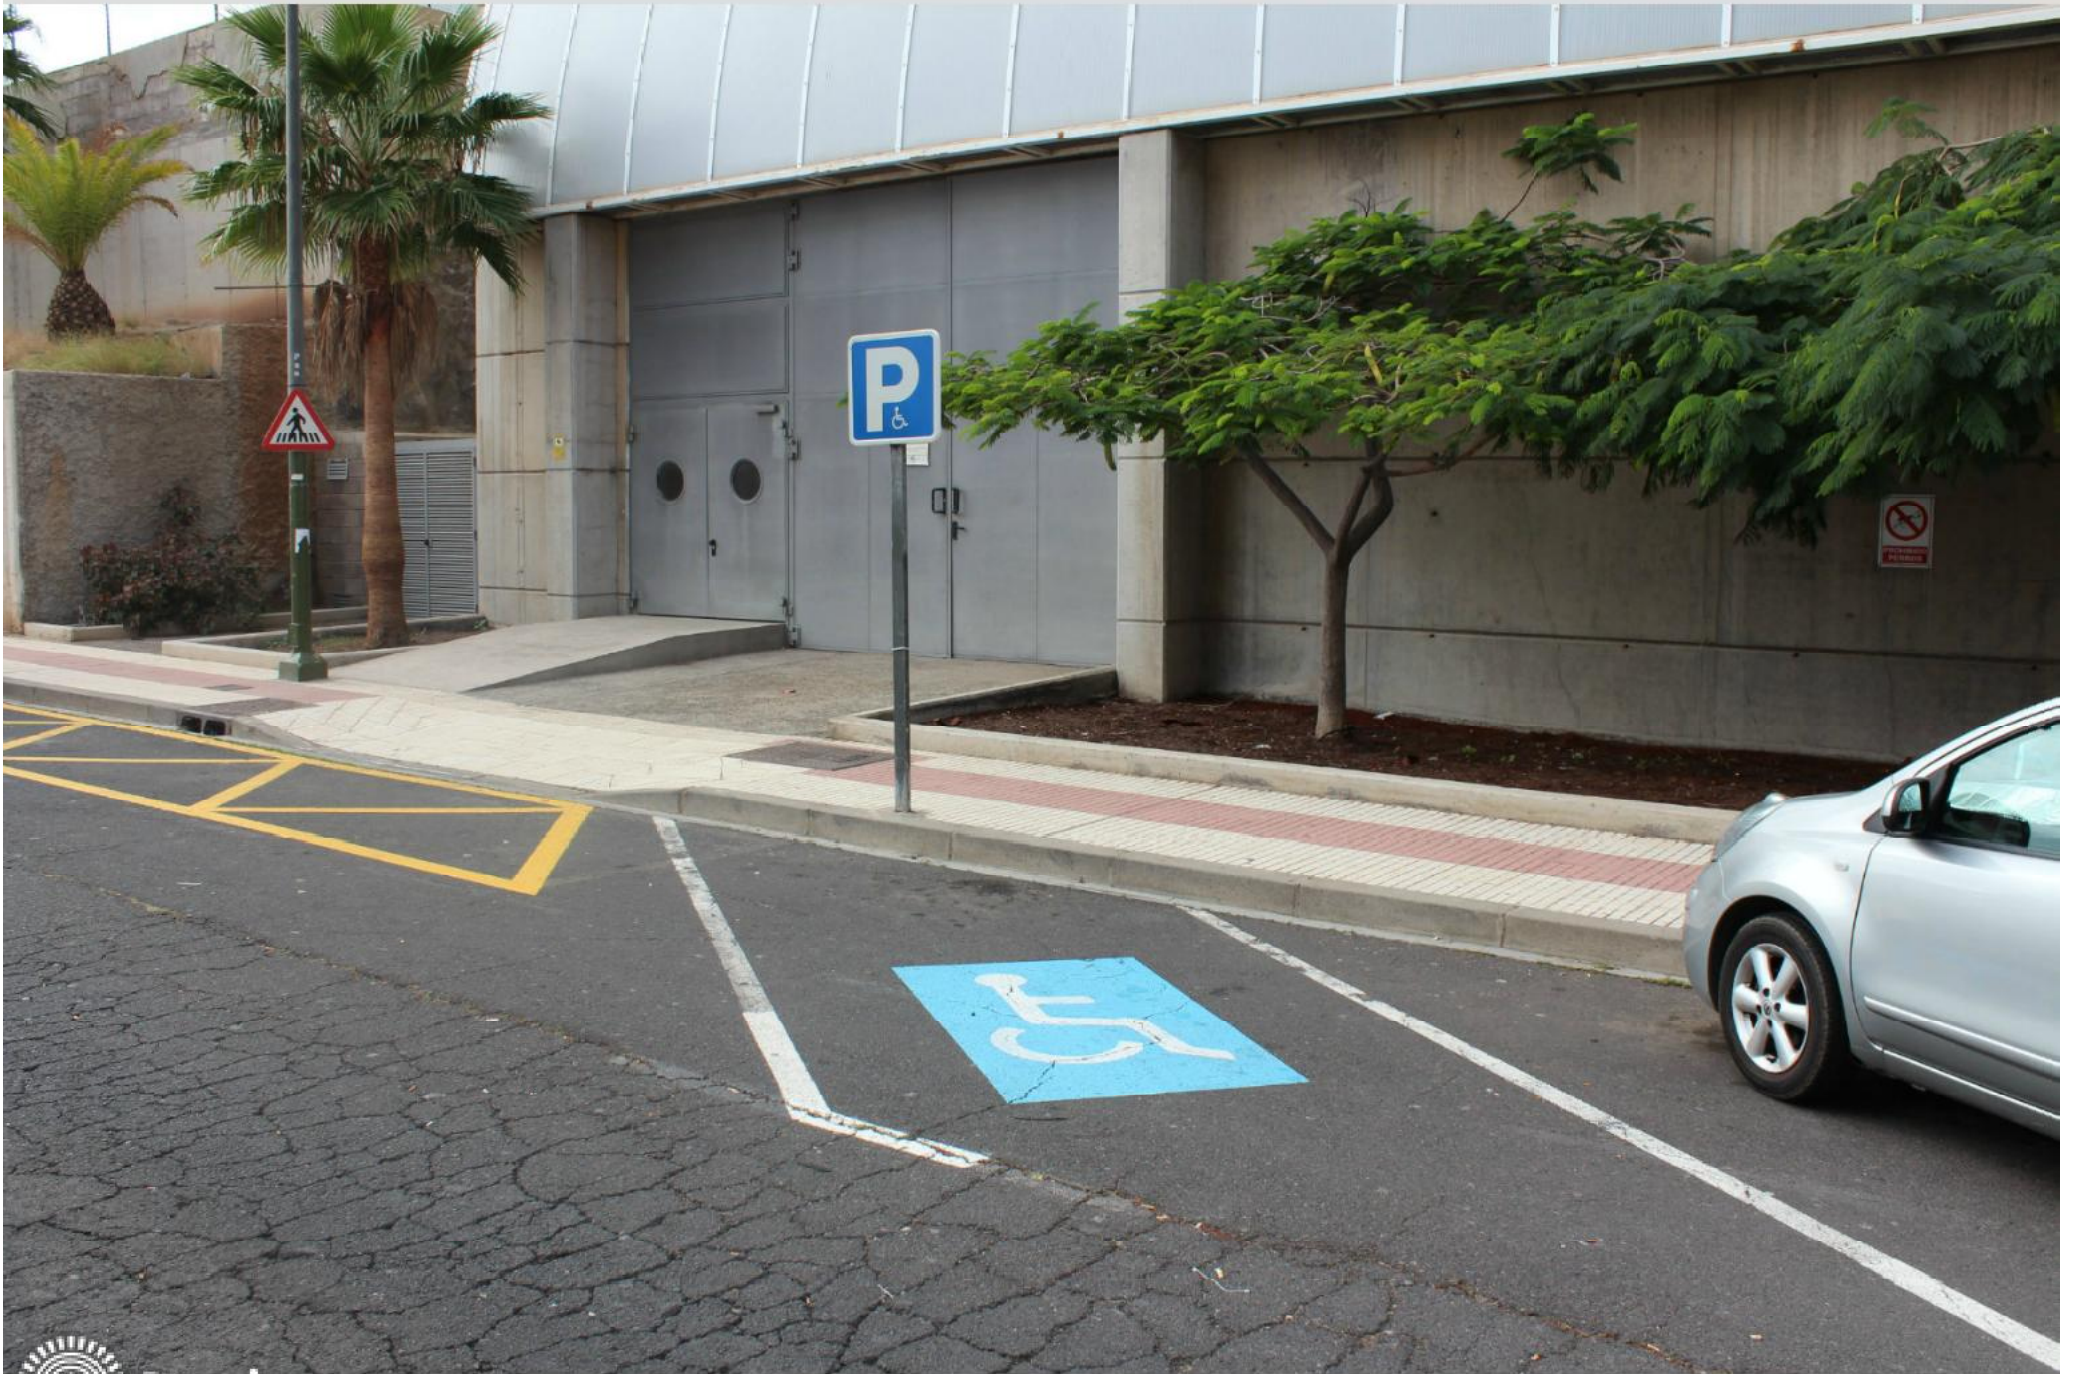
El acceso para los espectadores se realiza desde la Rambla Los Noveyes o por la calle José Rodríguez Ramírez. Desde la avenida existe una escalinata con treinta peldaños, con pasamanos laterales y centrales, pero no fijas, como exige la normativa. Personas con movilidad condicionada se ven obligadas a acceder por la calle José Rodríguez Ramírez.

Este acceso, aparentemente preparado para personas con movilidad condicionada presenta los siguientes problemas:

- tiene una pendiente exagerada que varía entre el 14% (junto a la avda) y el 17% (junto a la pared).
- carece de pasamanos en la zona inclinada.
- no está debidamente señalizado.

Esta rampa desciende en un gran rellano horizontal al cual también llega la escalinata, y en este se encuentra un ancho donde se sitúa el portón de acceso. La puerta es de tipo una viga metálica enrollable tipo "Santa Marta", la cual al abrirse deja un vado con anchura libre de paso superior a 4.00m.

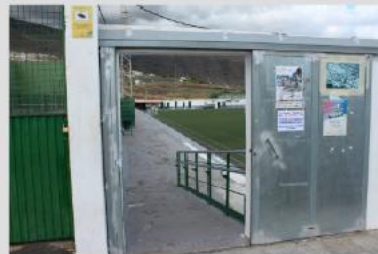
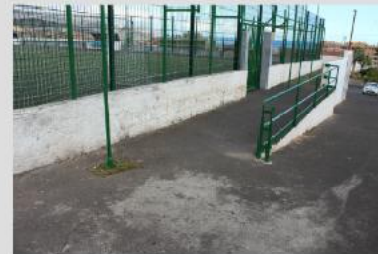
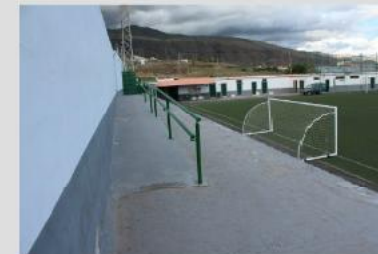
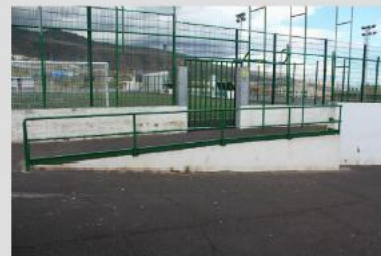
Instalaciones sanitarias
 Instalaciones sanitarias con resalte alto
 Instalaciones sanitarias
 Instalaciones sanitarias
 Instalaciones sanitarias
 Instalaciones sanitarias
 Instalaciones sanitarias

Desde las gradas se accede a los vestidores de apoyo de otras instalaciones deportivas. Los caños no hacen vistosos por falta de lavas.

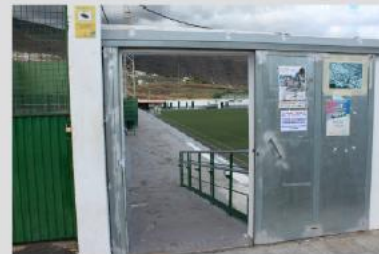
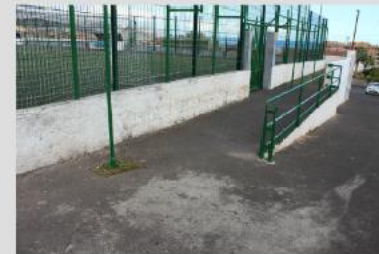
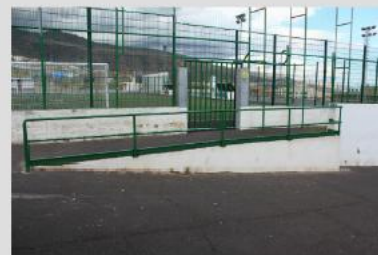
Grada y vestidores apoyo

Las gradas con una altura aproximada de 0.40-0.45m de altura por escalón, carece de peldaños intermedios para facilitar el ascenso y descenso, así como de barandillas de apoyo.
