JORNADA TÉCNICA SOBRE **Accesibilidad en Instalaciones Deportivas**

Tipología, criterios de diseño y ejemplos de realizaciones

PLAN DE ACCESIBILIDAD DE CANDELARIA

ACCESIBILIDAD EN INSTALACIONES DEPORTIVAS

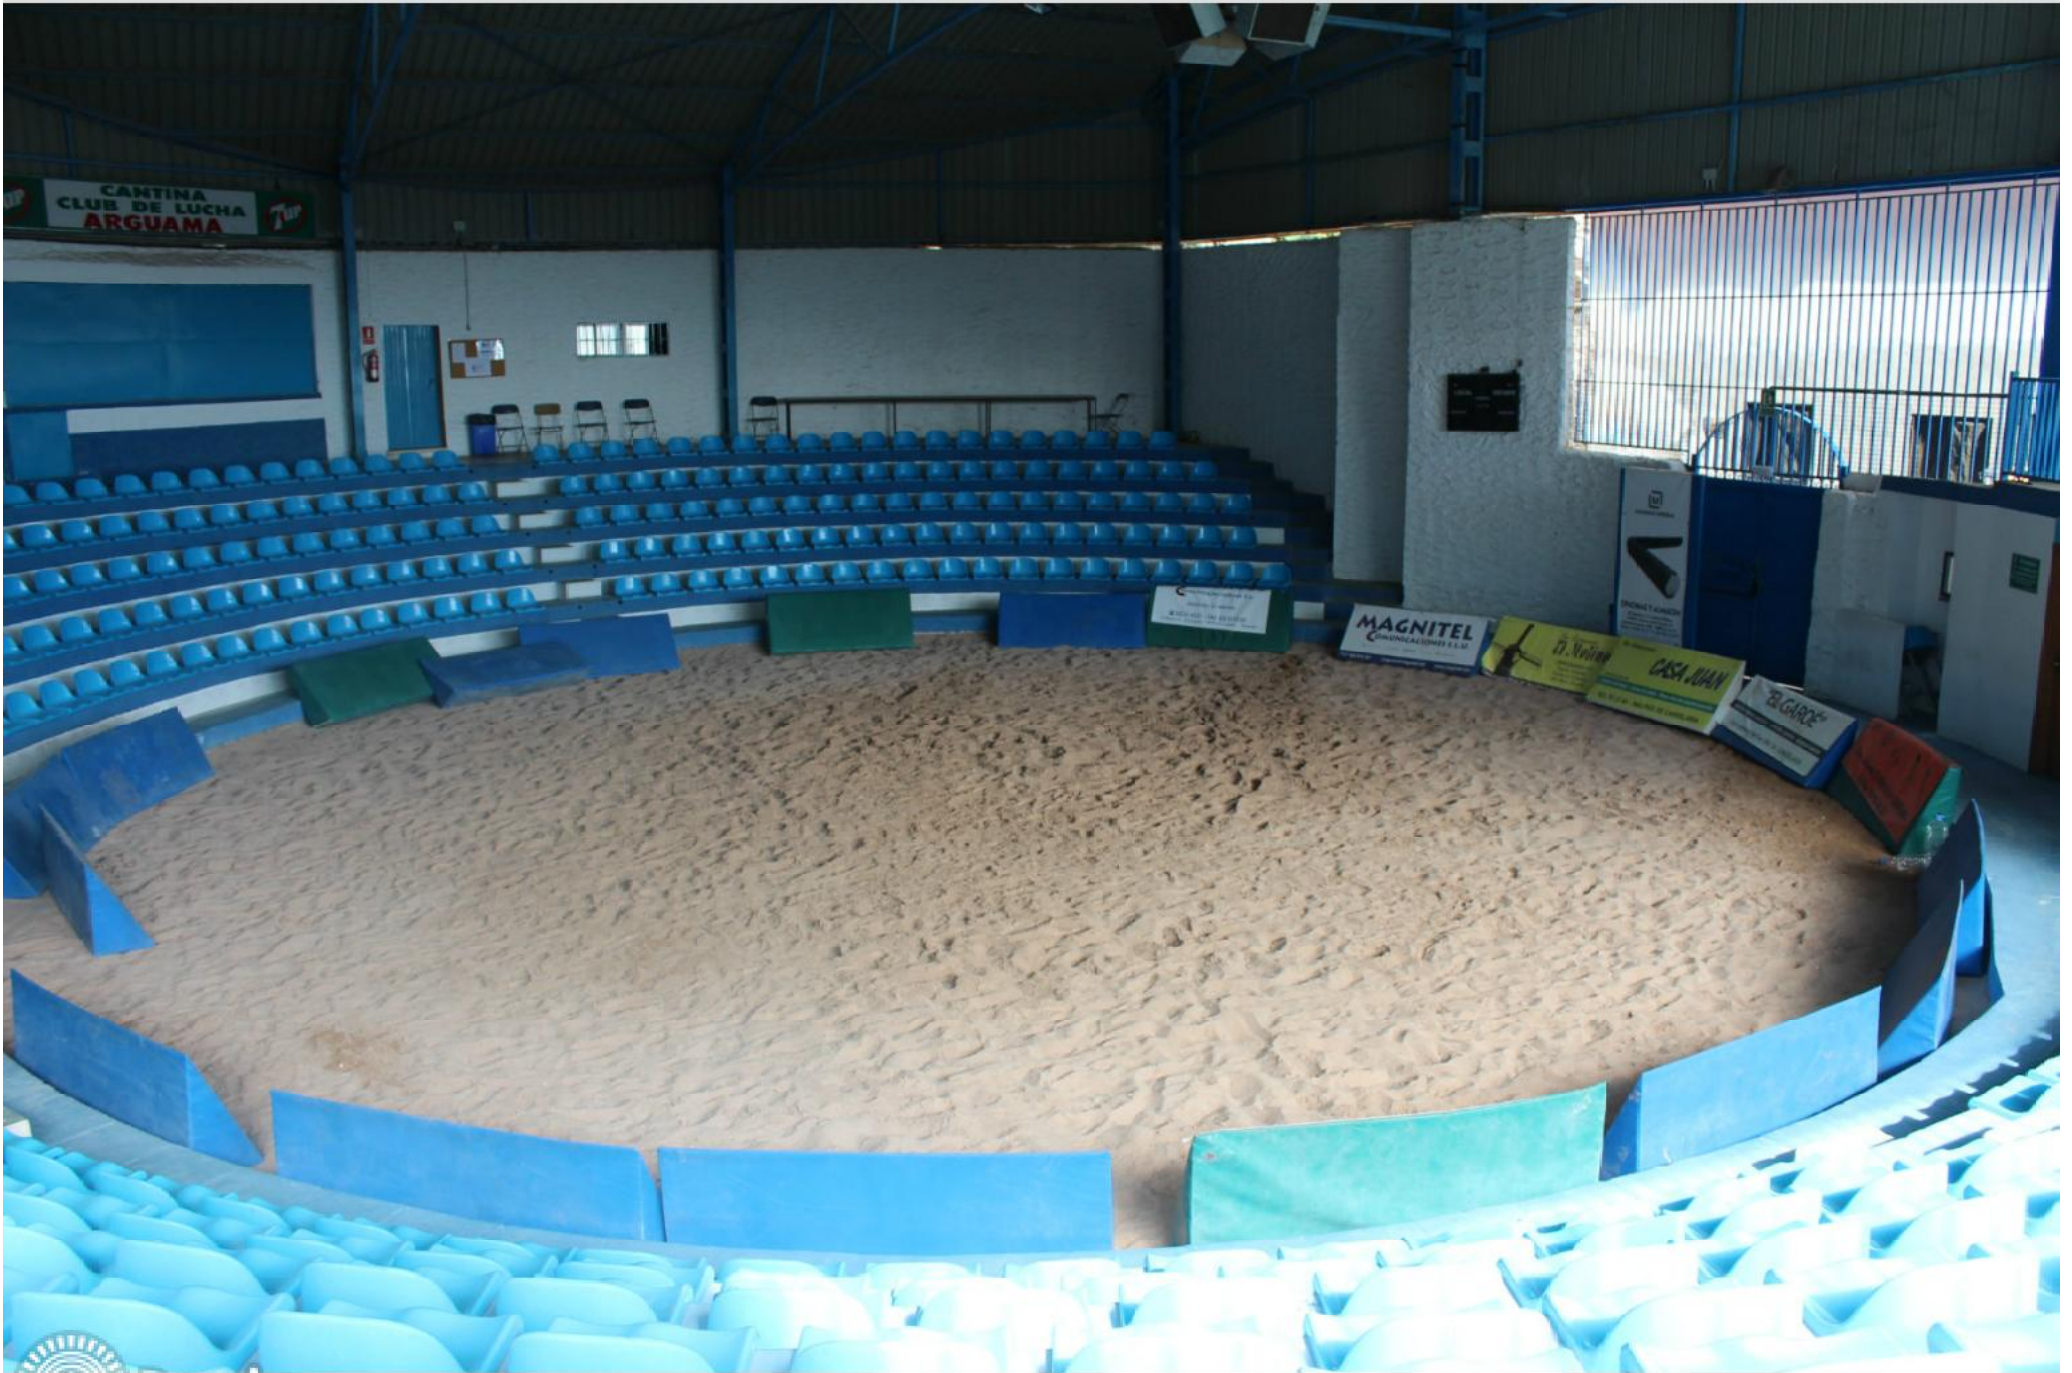
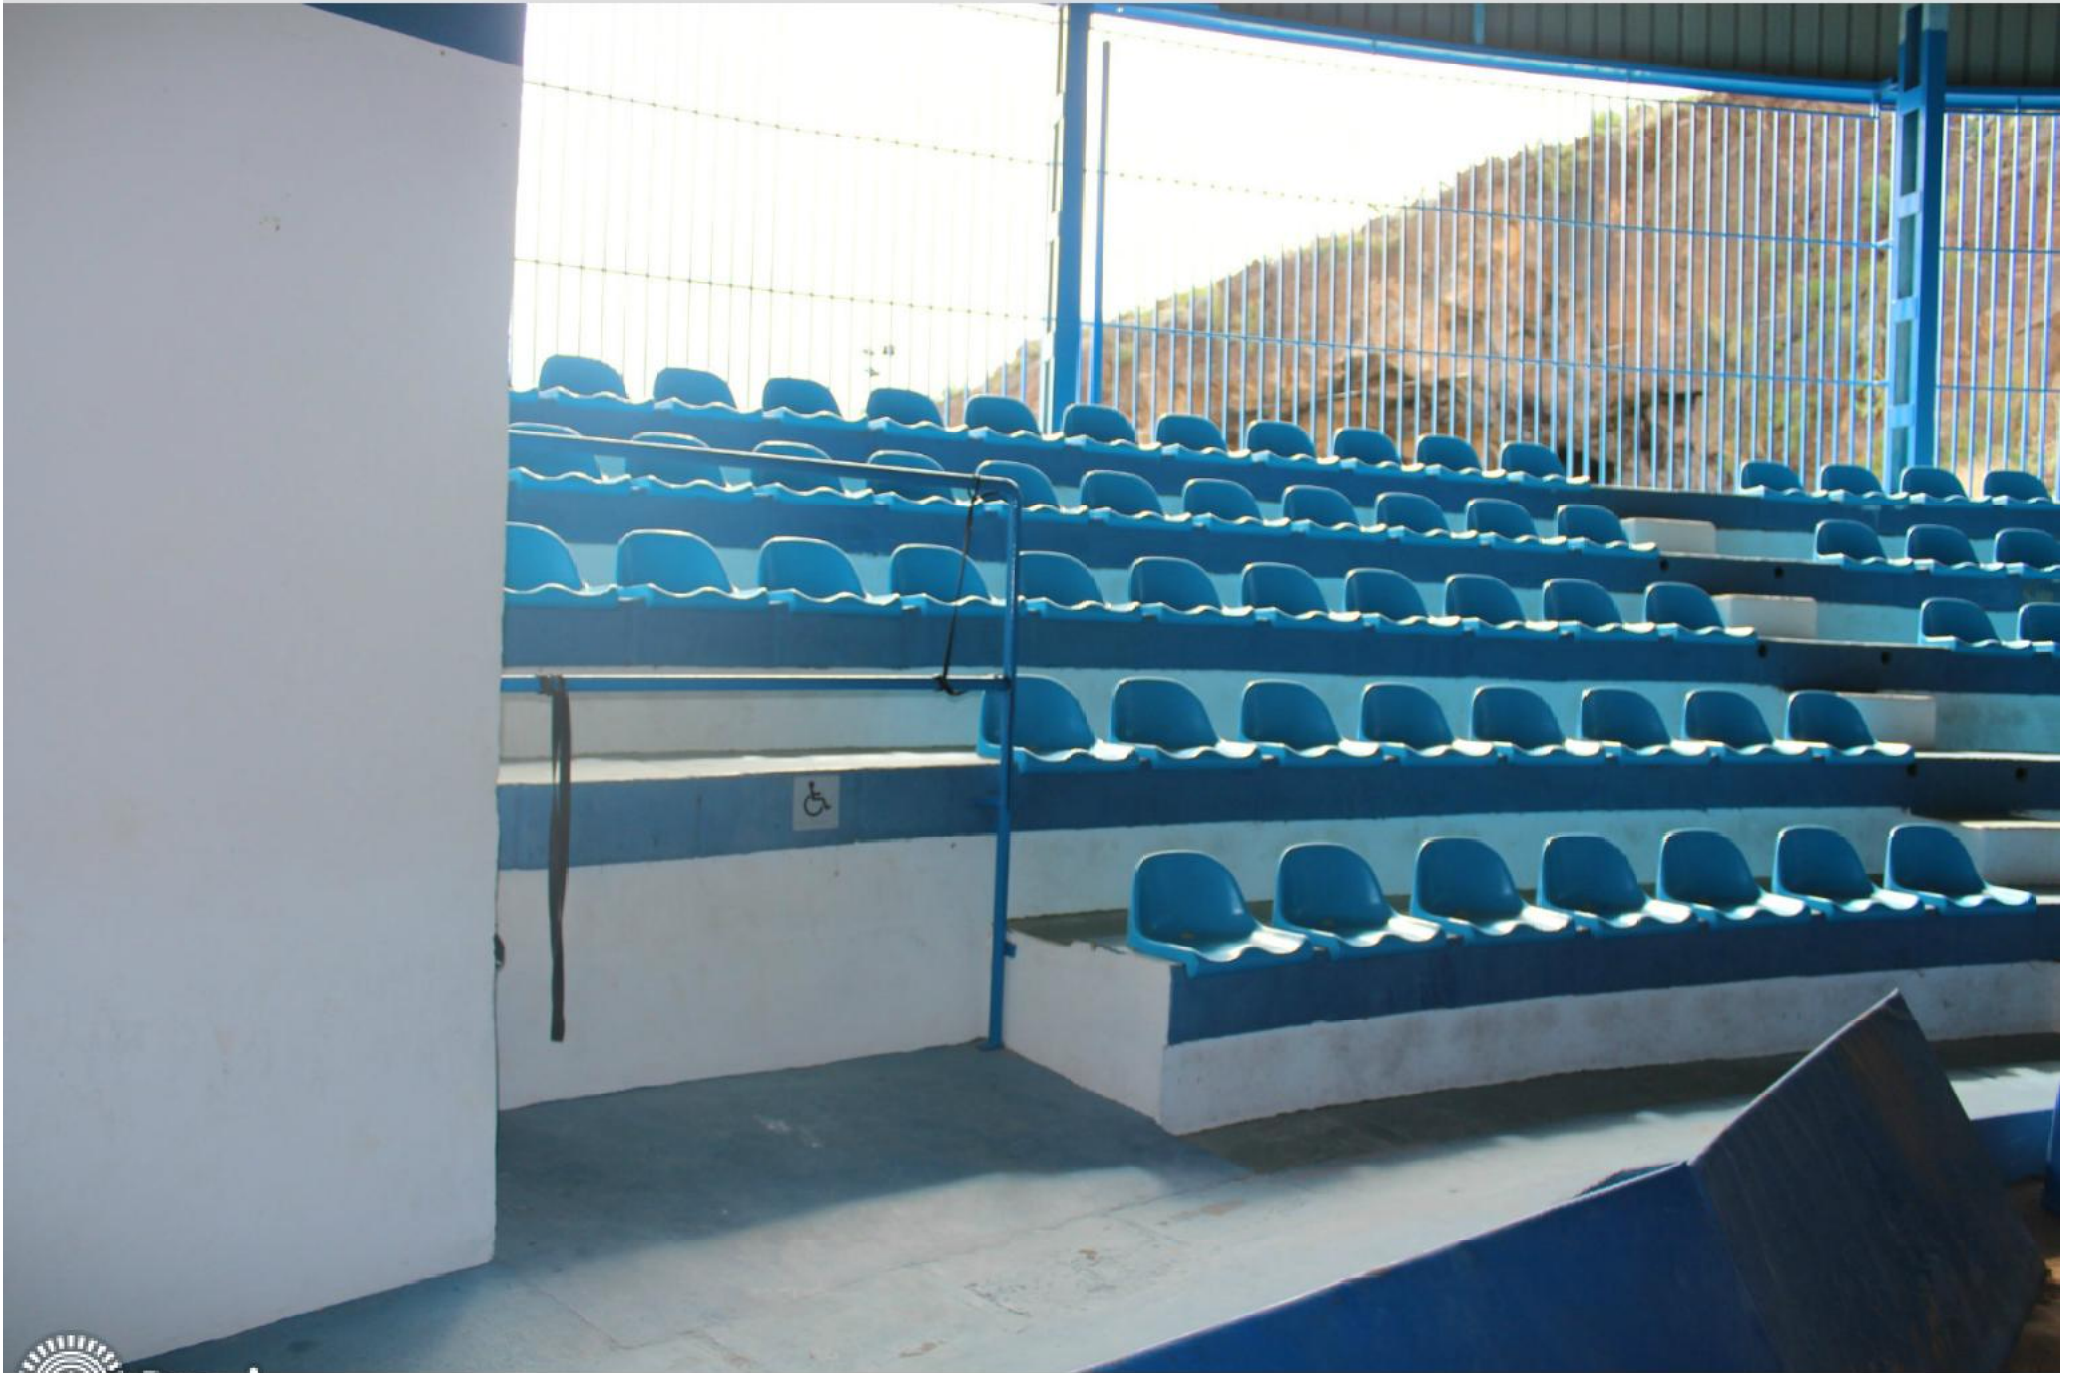
Terrero de Lucha de Igueste

- Adaptar entornos.
- Reserva estac. PMR
- Movilidad interior
- Aseo adaptado
- Reserva PMR gradas
